VILLE DE CHELLES

PLAN LOCAL D'URBANISME

5 – Règlement : pièces écrites

5.b – Annexe relative au Patrimoine Chellois remarquable

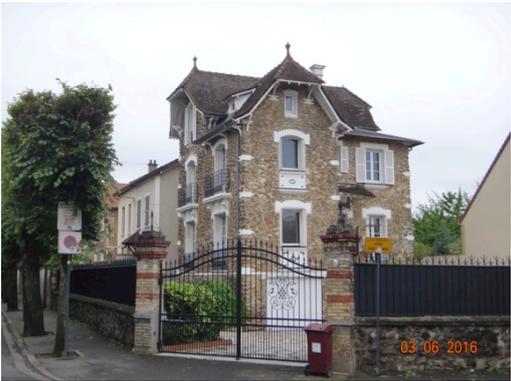
Adresse : 18 avenue des Abbesses		n°1
Référence cadastrale : BN722		Type / Nom : Pavillon bourgeois

Année de construction : 1900	
	Description : Pavillon cossu monté en maçonnerie avec parement de meulière, toiture bien conservée avec un jeu de toits et de croupes et avancées de toit qui donne une grande élégance au bâtiment. Le jeu des matériaux de construction donne un aspect plaisant à cette construction située dans un quartier pavillonnaire et résidentiel de Chelles située près de la voie de chemin de fer et de la gare.	
Critères de classement		Note
Environnement	Quartier de la gare Proche de la voie de chemin de fer, dans un ensemble pavillonnaire	A
Couverture et accessoires	Couverture en tuile plate petit moule avec épis de faîtage Jeu et pénétration de plusieurs toits	A
Maçonnerie Type-qualité Aspect entretien rareté	En pierre meulière posée en opus incertain avec joint creux Bonne qualité et bon entretien Assez fréquent dans la construction de la banlieue	A

Percements, portes, fenêtres, lucarnes	Percement régulier, certaines fenêtres ont été changées	B
Garde-corps Balcons	Balustrade de bonne qualité Petit balcon sur la façade, auvent au-dessus de la porte d'entrée	A
Charpente Avancées de toit	Avec saillies, consoles découpées sous les queues de vache, charpente complète	A
Petits ouvrages	Briques peintes formant linteau, brique formant appui des consoles et chaînes d'angle	A
Éléments décoratifs Modénatures	Utilisation de briques peintes ou vernissées pour souligner les entourages des portes ou fenêtres. Console sous tous les balconnets	A
Ouvrages en serrurerie	Éléments décoratifs au-dessus des piliers de clôture	A
Clôture	Sur mur bas en meulières apparentes, barreaudage et grille en fer forgé, poteaux décors brique de 2 couleurs	A
Observations : Certaines modifications ont été faites dénaturant un peu le bâtiment, changement de fenêtres, modification du panneau bas du portail, peinture des briques, pose des persiennes. Malgré cela, ce bâtiment est un exemple de la construction de ce type de pavillon, le terrain d'assiette a été divisé pour la construction d'un autre pavillon.

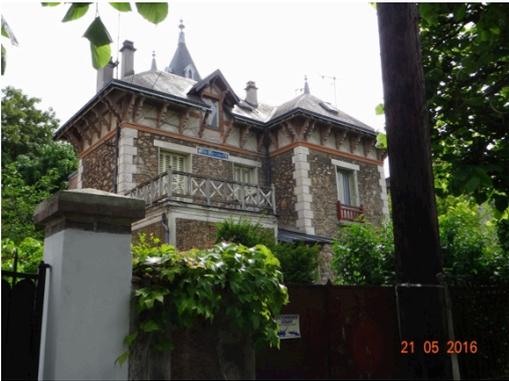
Adresse : 21 avenue des Abbesses		n°2
Référence cadastrale : BN499		Type / Nom : Pavillon bourgeois

Année de construction : vers 1900	
	Description : Dans un quartier résidentiel proche de la gare de Chelles, ce pavillon important a gardé tout son charme d'antan. Il est bien entretenu. Son jardin avec ses plantations cache un peu le pavillon de la rue. L'emploi des différents matériaux donne à cette construction une impression d'aisance de son propriétaire tout en apportant un certain style utilisé au début du 20 ^{ème} siècle.	
Critères de classement		Note
Environnement	Quartier résidentiel, proche de la voie de chemin de fer et de la gare	A
Couverture et accessoires	Couverture en ardoise avec chiens assis, tourelle ayant des lucarnes, chassiss à tabatière	A
Maçonnerie Type-qualité Aspect entretien rareté	En meulière avec des angles de construction avec décor harpé, bandeaux en décors pan de bois, briques formant chaînage horizontal, décors extrêmement riches.	A

Percements, portes, fenêtres, lucarnes	Les percements sont d'origine, grand nombre de chiens assis et de lucarnes.	A
Garde-corps Balcons	Balcon sur terrasse en bois Garde-corps en bois	A
Charpente Avancées de toit	Extrêmement complexe avec grande avancée de toit supportée par des jambes de force formant console très découpée	A
Petits ouvrages	Bandeau en céramique portant le nom de Villa Narcisse	A
Eléments décoratifs Modénatures	Les angles de la maison, les linteaux, les bandeaux, les balustrades, la meulière permettent un jeu de couleurs et de volume qui caractérise cette maison	A
Ouvrages en serrurerie	Véranda classique, persiennes métalliques	A
Clôture	Etat moyen, il reste des poutres d'origine	
Observations : Il est à remarquer que suivant les constructions et les architectes, l'emploi du bois est très différent dans la charpente et les balcons. Un rappel de pan de bois en relation avec les balcons existe dans le bandeau.

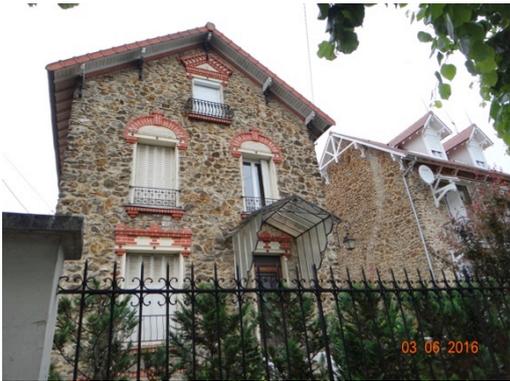
Adresse : 52 avenue des Abbesses		n°3
Référence cadastrale : BN305		Type / Nom : Pavillon

Année de construction : Vers 1910
		Description : Pavillon en meulière de construction simple ayant subi quelques modifications dans le temps, situé dans un quartier résidentiel proche de la gare SNCF. Le terrain n'est pas important. Sa façade constitue un modèle rencontré dans d'autres constructions dans le quartier. Il se peut que ce soit le même constructeur qui ait vendu les mêmes plans à plusieurs propriétaires.
Critères de classement		Note
Environnement	Quartier pavillonnaire de bonne tenue, environnement verdoyant, à deux pas de la gare de Chelles	A
Couverture et accessoires	Couverture en tuiles mécaniques	A
Maçonnerie Type-qualité Aspect entretien rareté	En meulière posée en opus incertain d'une qualité courante. Bon entretien. Courant dans Chelles.	A
Percements, portes, fenêtres, lucarnes	Ensemble équilibré. Fenêtres ayant gardé ses proportions.	A

Garde-corps Balcons	Garde-corps en fonte à l'étage. Les gardes corps du rez-de-chaussée et du 2 ^{ème} étage ont été modifiés.	B
Charpente Avancées de toit	Simple à 2 pentes Sur les abouts des pannes découpées	A
Petits ouvrages		
Eléments décoratifs Modénatures	Les linteaux comportent des arcs de décharge en briques, les pièces d'appui sont également en brique Linteau en métal avec fleurettes	A
Ouvrages en serrurerie	Grande marquise au-dessus de l'escalier et de la porte d'entrée	A
Clôture	Clôture simple sur la rue avec grille en fer forgé très classique	B
Observations : Pavillon de bonne construction, quelques éléments décoratifs agrémentant la façade. Ce modèle sera rencontré d'autres fois avec des petites variantes dans le quartier.

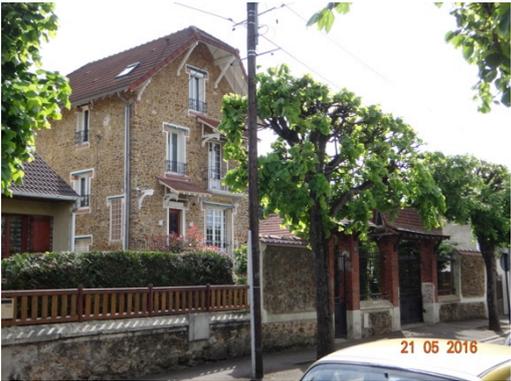
Adresse : 95 avenue des Abbesses		n°4
Référence cadastrale : BN658		Type / Nom : Pavillon bourgeois

Année de construction : vers 1910	
	Description : Pavillon de modénature assez simple, toit à deux pentes avec croupes. Il tire son intérêt de l'ensemble cohérent entre sa clôture et le pavillon. Placé dans un quartier relativement résidentiel, il représente le type même du pavillon en meulière fait pour la petite bourgeoisie venant de Paris dans sa maison de campagne.	
Critères de classement		Note
Environnement	Dans un quartier pavillonnaire résidentiel à côté de la voie de chemin de fer	A
Couverture et accessoires	Couverture en tuile mécanique en bon état Châssis à tabatière	A
Maçonnerie Type-qualité Aspect entretien rareté	Meulières posées en lit de bonne qualité Bien entretenu Assez fréquent dans le quartier	A
Percements, portes, fenêtres, lucarnes	Percement d'origine, sauf une fenêtre où une ouverture a été créée avec pose de pavés de verre	A

Garde-corps Balcons	En serrurerie décorative Balcon en pierre ou béton sur consoles	A
Charpente Avancées de toit	A deux pentes avec croupe sur l'avant Les jambettes découpées tiennent l'avancée du toit	A
Petits ouvrages	Auvents sur consoles ouvragées couverts de tuiles au-dessus du balcon et de la porte d'entrée	A
Éléments décoratifs Modénatures	Décors simples, utilisation de la brique dans les appuis, linteaux participant à la décoration	A
Ouvrages en serrurerie	Portail sur rue de bonne facture et balcon ou garde-corps devant les fenêtres participant à la décoration	A
Clôture	Mélange de briques, meulières avec décoration Bandeau plâtre, auvent en bois au-dessus des portails rappelant les auvents sur la maison	A
Observations : Le pavillon est assez simple dans sa décoration, il a été très peu remanié. Sa clôture est de grande qualité et il s'intègre parfaitement dans le lotissement.

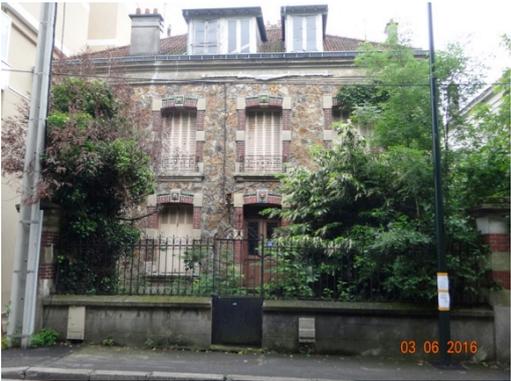
Adresse : 15 rue Adolphe Besson		n°5
Référence cadastrale : AX18		Type / Nom : Pavillon bourgeois

Année de construction : vers 1880
		Description : Pavillon bourgeois fait par un entrepreneur pour son usage personnel. Il a su réaliser un ouvrage de grande qualité architecturale. Le jeu des matériaux différents, briques, pierre de taille, pilastres, corniche à modillons, entablement consoles, montre un exemple réussi de construction de la fin du 19 ^{ème} siècle. Beaucoup d'efforts seront néanmoins nécessaires pour restaurer cet édifice.
Critères de classement		Note
Environnement	Pavillon en face du parc avec cour sur l'arrière	A
Couverture et accessoires	En tuile mécanique avec épis de faîtage	A
Maçonnerie Type-qualité Aspect entretien rareté	Aspect meulière avec joint rocaillé Entourage des fenêtres et porte en brique et pierre de taille Manque d'entretien Il reste peu d'exemples de ce type de construction	A

Percements, portes, fenêtres, lucarnes	Un passage sur la partie gauche Organisation régulière des portes et fenêtres Chien assis	A
Garde-corps Balcons	En fonte Les garde-corps du rez-de-chaussée ont été volés	B
Charpente Avancées de toit		
Petits ouvrages	Grotesques aux clefs de voûte des linteaux	A
Éléments décoratifs Modénatures	Pilastres aux angles du pavillon Entourage des porte et fenêtres en brique et pierre de taille Consoles sous les appuis des fenêtres	A
Ouvrages en serrurerie	Grilles et défense de la porte d'entrée Une partie de la marquise a disparu	B
Clôture	Pilastre brique et enduit, couronnement en pierre, soubassement fausse pierre	B
Observations : Ce pavillon est à l'abandon depuis de nombreuses années. Il se dégrade. Il a été construit par un entrepreneur de maçonnerie pour son usage et il a mis beaucoup de son savoir-faire dans ce pavillon. Il mérite d'être restauré et de trouver une 2 ^{ème} vie.

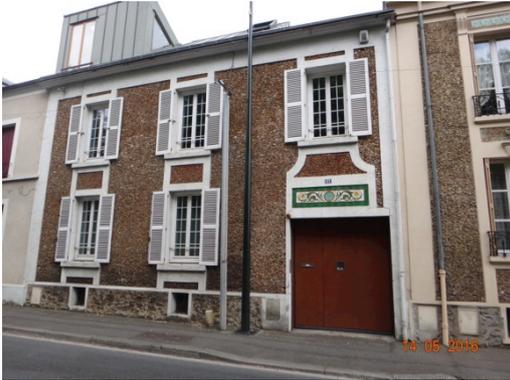
Adresse : 27 rue Adolphe Besson		n°6
Référence cadastrale : AX9		Type / Nom : Pavillon

Année de construction : 1895
		Description : Pavillon construit en bord d'avenue, à rapprocher du pavillon du 29. Construction très classique avec apposition des éléments de modénature en plâtre et du rocaillage en meulière. Malgré ses modifications, il forme un ensemble avec le 29. Situé dans un environnement agréable, le parc du Souvenir étant juste en face.
Critères de classement		Note
Environnement	Pavillon en bordure d'avenue	B
Couverture et accessoires	Couverture en zinc avec une surélévation moderne	B
Maçonnerie Type-qualité Aspect entretien rareté	Soubassement en meulière Bandeau, pied droit entourage en plâtre Le restant en rocaillage de meulière peu fréquent	A
Percements, portes, fenêtres, lucarnes	Façade très ordonnée	A
Garde-corps Balcons	Simple barre	B
Charpente Avancées de toit		
Petits ouvrages

Eléments décoratifs Modénatures	Carreau en céramique au-dessus de la porte du garage, pilastre, entourage des baies	A
Ouvrages en serrurerie	Ils ont disparu	B
Clôture		
Observations : Ce pavillon est en rapport avec celui du 29. Des modifications ont altéré la façade, pose de volets persiennes qui ont conduit à la suppression des persiennes et des gardes corps en ferronnerie, porte de garage en tôle. Formant un ensemble cohérent avec le 29, il mérite d'être conservé.

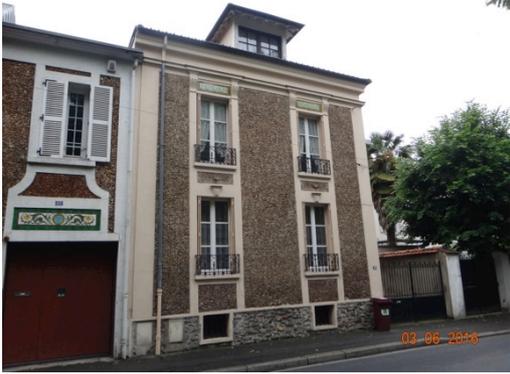
Adresse : 29 rue Adolphe Besson		n°7
Référence cadastrale : AX8		Type / Nom : Pavillon

Année de construction : 1895
		Description : Pavillon sur le bord de l'avenue. Son décor très classique avec corniche, entablement, jambage dans les angles, entouragement autour des baies. Le contraste entre le rocaillage en meulière et les modénatures en plâtre donne un aspect très agréable et réussi à cette construction. Ce type de maison est parfaitement le style de son époque.
Critères de classement		Note
Environnement	Pavillon en bordure de rue, le jardin se trouve à l'arrière	A
Couverture et accessoires	Couverture en tuile mécanique qui a été refaite	A
Maçonnerie Type-qualité Aspect entretien rareté	Revêtement en plâtre et chaux et rocaillage de meulière Soubassement en meulière Décors classiques des entouragements des fenêtres Pilastre contrastant avec le rocaillage Peu fréquent	A
Percements, portes, fenêtres, lucarnes	Façade avec percements très symétriques	A

Garde-corps Balcons	En ferronnerie de belle qualité	A
Charpente Avancées de toit		
Petits ouvrages	Décors au niveau de l'entablement Clef de voûte au niveau des linteaux	A
Eléments décoratifs Modénatures	Utilisation de carreaux décorés au niveau des linteaux Céramiques de couleurs Pilastre, corniche, tableaux autour des baies	A
Ouvrages en serrurerie	Portail moderne Marquise d'entrée, persienne en métal	B
Clôture	Pas de clôture hormis le portail	
Observations : Pavillon de très bonne qualité en bordure de voie. Le jardin est à l'arrière et l'entrée sur le côté. Cela provient d'une parcelle peu large et toute en longueur. L'environnement est agréable, avec une vue imprenable sur le Parc du Souvenir Emile Fouchard.

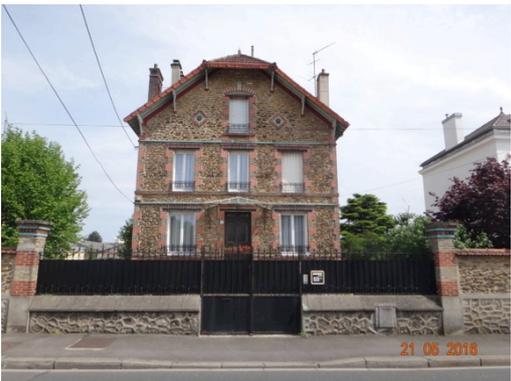
Adresse : 53 rue Adolphe Besson		n°8
Référence cadastrale : BH237		Type / Nom : Pavillon

Année de construction : vers 1900	
	Description : Pavillon carré, habitation bourgeoise. Construit sur sous-sol demi enterré en meulière. Sa construction est très soignée et l'emploi de différents matériaux donne à cet ensemble une qualité architecturale indéniable. Les propriétaires ont su, dans le temps, garder cet ensemble en parfait état.	
Critères de classement		Note
Environnement	Devant le parc du Souvenir Avec un grand jardin	A
Couverture et accessoires	Couverture en tuiles mécaniques et épis de faîtage, à deux pentes avec croupe	A
Maçonnerie Type-qualité Aspect entretien rareté	Maçonnerie de meulières posées par lit Éléments de briques naturelles et briques vernissées Bon aspect d'entretien Peu fréquent dans un aussi bon état de conservation	A
Percements, portes, fenêtres, lucarnes	Percements réguliers et ordonnés Porte d'origine Fenêtres dans les proportions d'origine	A

Garde-corps Balcons	Garde-corps en fonte	A
Charpente Avancées de toit	Avec avancées de toit queue de vache portées par des consoles découpées, croupe sur le devant	A
Petits ouvrages	Éléments céramiques dans un entourage de brique Décoration en haut des linteaux de la fenêtre du 2 ^{ème} étage	A
Éléments décoratifs Modénatures	Chaîne d'angle en brique, entourage des fenêtres en brique, linteaux en métal Triple bandeaux sur la largeur de la façade	A
Ouvrages en serrurerie	Persiennes Marquise Grille et portail	A
Clôture	Poteaux en brique de 2 couleurs Couronnement en briques vernissées, portail et grille en bon état	A
Observations : Ce pavillon est un parfait exemple de la construction utilisant la meulière, la brique naturelle de deux couleurs, la brique vernissée. Son état est exemplaire. Le soubassement des murs de clôture possède des joints saillants suivant l'appareillage.

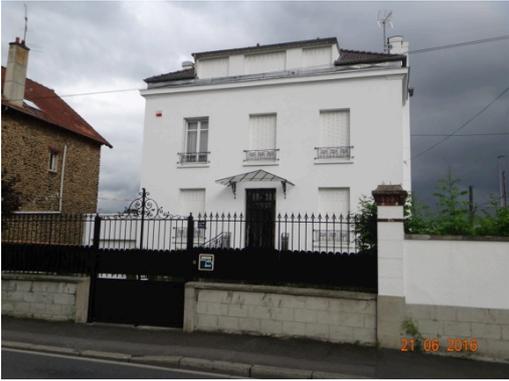
Adresse : 57 rue Adolphe Besson		n°9
Référence cadastrale : BH 235 et BH 236		Type / Nom : Pavillon bourgeois

Année de construction : 1890	
	Description : Important pavillon bourgeois construit vers 1890, il est le témoignage d'une maison appartenant à une famille très connue à Chelles pour avoir, entre autre, donné un Maire à la ville. Son architecture, quoique simple, est de bon goût et son jardin est agréable. Cette bâtisse est placée à deux pas du parc du Souvenir.	
Critères de classement		Note
Environnement	Grande propriété avec une partie de son terrain d'origine	A
Couverture et accessoires	Couverture en tuiles mécaniques ayant été changée Epis de faîtage	A
Maçonnerie Type-qualité Aspect entretien rareté	Maçonnerie en pierre de pays Enduit ciment et chaux, corniche ceinturant le bâtiment	A
Percements, portes, fenêtres, lucarnes	Porte et fenêtre dans les dispositions d'origine Grand chien assis sur le toit	A

Garde-corps Balcons	Garde-corps en fonte	A
Charpente Avancées de toit	Pas d'avancée de toit, mais des bandeaux en zinc	A
Petits ouvrages		
Eléments décoratifs Modénatures	Faux pilastres aux angles	A
Ouvrages en serrurerie	Marquise avec consoles en fer forgé Portail avec décoration en partie haute	A
Clôture	Poteaux avec couronnement en brique Muret bas, grille d'origine	A
Observations : Pavillon important d'une famille bourgeoise. Son architecture simple est de bon goût. Ce bâtiment représente un témoin de l'époque. Son grand terrain et sa proximité du parc en font une maison agréable. Maison familiale Besson qui donna un maire à Chelles.

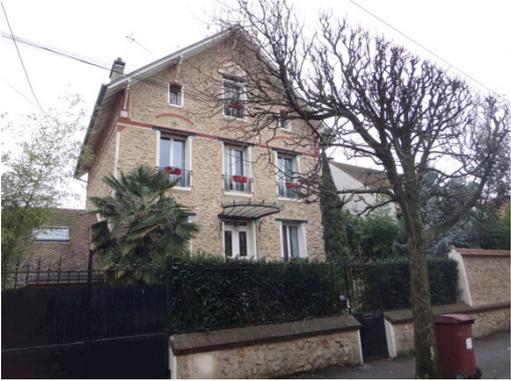
Adresse : 11 avenue Albert Caillou		n°10
Référence cadastrale : BH388		Type / Nom : Pavillon

Année de construction : 1910	
	Description : Solide pavillon carré construit en meulière de bonne qualité. Des briques formant décharge et bandeau agrémentent la façade. Quelques touches de couleur au niveau des linteaux mettent une touche finale, le tout dans un quartier agréable.	
Critères de classement		Note
Environnement	Quartier relativement vert et agréable à proximité immédiate du centre ville	A
Couverture et accessoires	Couverture à deux pans en tuiles mécaniques	A
Maçonnerie Type-qualité Aspect entretien rareté	Maison montée en meulière, bandeaux et arcades décharges en brique naturelle et certaines sont vernissées Bon état d'entretien	A
Percements, portes, fenêtres, lucarnes	Percement régulier Porte d'entrée d'origine	A
Garde-corps Balcons	En fonte d'origine	A
Charpente Avancées de toit	Avancée de toit sur la façade tenue par des jambettes découpées appuyant sur les briques	A

Petits ouvrages		A
Eléments décoratifs Modénatures	Le jeu de briques en bandeau et en arcade décharge et les tableaux blancs des fenêtres agrémentent cette maison en meulière	A
Ouvrages en serrurerie	Marquise avec consoles en fer forgé Grille de la porte d'entrée, garde-corps des fenêtres	A
Clôture	Une grande partie en barreaudage sur muret en meulière	A
Observations : L'agrandissement formant garage ne porte pas atteinte à l'esthétique de ce bâtiment et lui laisse toute sa lecture architecturale, un bâtiment peut donc vivre et évoluer avec le temps.

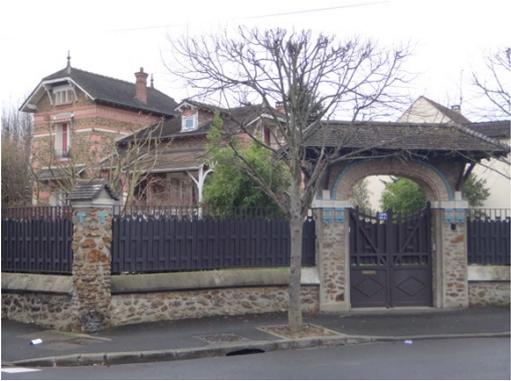
Adresse : 27 avenue Albert Caillou 9 rue Paul Doumer		n°11
Référence cadastrale : BN 660		Type / Nom : Pavillon bourgeois

Année de construction : 1910	
	Description : Dans un quartier proche du cœur de ville, au croisement de deux avenues, sur un grand jardin. Très important pavillon en meulière souligné par des éléments en briques naturelles et vernissées. Ce pavillon est resté dans sa configuration d'origine, y compris les murs sur rue. Seule une partie de la parcelle a été détachée. Le porche d'entrée en brique et meulière couvert d'un toit en petites tuiles plates est remarquable.	
Critères de classement		Note
Environnement	En plein cœur de ville au croisement de deux avenues	A
Couverture et accessoires	En tuiles plates avec épis de faîtage de très bonne facture	A
Maçonnerie Type-qualité Aspect entretien rareté	Maçonnerie de meulières posées en lit, brique naturelle formant décors dans les angles de bâtiment et dans les entourages des baies, large bandeau en haut du bâtiment	A

Percements, portes, fenêtres, lucarnes	Les percements sont d'origine, les menuiseries sont, pour la plupart, d'époque	A
Garde-corps Balcons	En fonte sur les fenêtres En bois sur le perron d'accès	A
Charpente Avancées de toit	Charpente à deux pentes avec croupe, les saillies de toit sont tenues par des jambettes découpées	A
Petits ouvrages	Porche d'entrée remarquable en brique et meulière, couvert en petites tuiles	A
Éléments décoratifs Modénatures	Les jeux de brique composant les bandeaux, les linteaux tranchent sur la meulière et donnent à ce bâtiment une grande qualité esthétique	A
Ouvrages en serrurerie	Les gardes corps des fenêtres	A
Clôture	Exceptionnelle par sa qualité : muret en meulière, grille avec pare-vue, briques décoratives vernissées, porche et portail en bois	A
Observations : Les propriétaires successifs ont su garder cette maison dans une bel état, la plupart des éléments sont conservés. Quelques modifications ont été faites à l'intérieur.

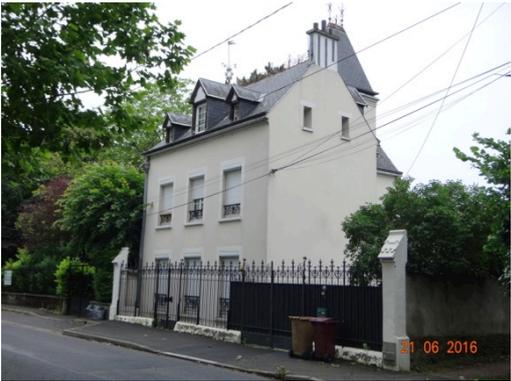
Adresse : 40 quai Auguste Prévost		n°12
Référence cadastrale : BK22		Type / Nom : Pavillon

Année de construction : 1890	
	Description : Pavillon en L Maçonnerie enduite Entourage de fenêtres en enduit blanc. Construction de très belle qualité en bord de Marne avec un grand jardin.	
Critères de classement		Note
Environnement	Sur les bords de Marne En façade arrière une grande propriété	A
Couverture et accessoires	Exceptionnelle couverture en ardoise Tourelles avec épis et girouette Petit chien-assis	A
Maçonnerie Type-qualité Aspect entretien rareté	Maçonnerie de moellon enduite Entourage et appui en surépaisseur Maison en L sur le jardin	B
Percements, portes, fenêtres, lucarnes	Percement régulier sur la façade côté Marne	A
Garde-corps Balcons	En serrurerie	A
Charpente Avancées de toit	Charpente de bonne qualité Pas d'avancées de toit	A
Petits ouvrages		A
Éléments décoratifs Modénatures	Modénature simple entourage des baies Le reste est assez plat	A

Ouvrages en serrurerie	Portail Garde-corps	A
Clôture	Semble d'origine en fer avec décorations hautes et pare-vue à droite	A
Observations : Curieusement, la cheminée est décorée en brique de couleur.

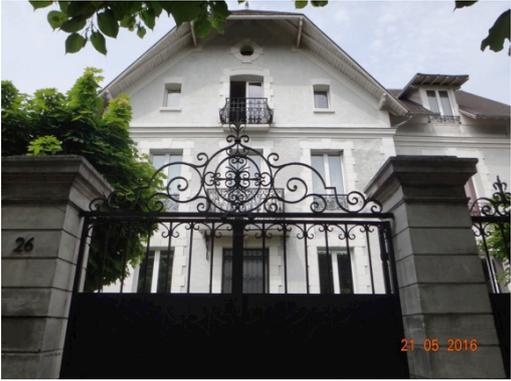
Adresse : 26 boulevard Chilpéric		n°13
Référence cadastrale : BH 440		Type / Nom : Pavillon

Année de construction : vers 1900
		Description : Pavillon avec une aile en partie droite. Avec une décoration formée d'aplats et corniches en plâtre sur un fond en mouchetés dans un quartier proche de la gare de Chelles. Parc en fond de parcelle avec un environnement boisé
Critères de classement		Note
Environnement	Agréable, dans le quartier de la gare, proche du centre-ville	A
Couverture et accessoires	Couverture en tuiles	A
Maçonnerie Type-qualité Aspect entretien rareté	Maçonnerie de moellon enduite Décoration en enduit blanc imitant la pierre repeint en bleu clair Corniche Balcon en pierre sur console en métal Les murs sont en gobetis de chaux	B
Percements, portes, fenêtres, lucarnes	Percement régulier avec petit œil-de-boeuf sur la façade Porte en fer forgé	A
Garde-corps Balcons	De belle qualité, en fonte Balcon en pierre	A

Charpente Avancées de toit	Charpente classique Avancée de toit avec une croupe	A
Petits ouvrages	Balcon en pierre formant marquise au-dessus de la porte	A
Eléments décoratifs Modénatures	Les fausses pierres autour des fenêtres Les poteaux harpés des angles La corniche sur un fond gobeté	A
Ouvrages en serrurerie	Balcon en fonte et serrurerie Beau portail d'entrée avec décors au-dessus du passage	A
Clôture	Poteaux en fausse pierre Mur plein Panneau barreaudage sur muret	A
Observations : Pavillon bourgeois ayant été remis en état ces dernières années, les travaux ont été réalisés avec goût bien que la teinte bleu réalisée récemment détonne un peu.

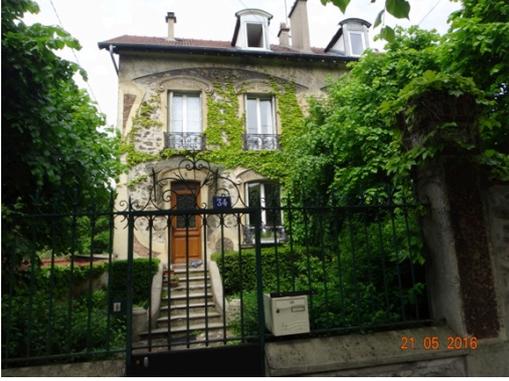
Adresse : 32 et 34 boulevard Chilpéric		n°14
Référence cadastrale : BH 197 et BH 198		Type / Nom : Maison double

Année de construction : 1905	
	Description : Maisons jumelles Le décor est inspiré par l'Art Nouveau. Chaque façade s'inscrit dans un décor graphique circulaire de grande fantaisie. Ce décor est réalisé en aplats d'enduit plâtre. Le fond est en meulière jointoyé et certaines réserves en rocaillage plus rose. Ces maisons sont proches de la gare et sont restées dans un état de conservation exceptionnel.	
Critères de classement		Note
Environnement	Derrière le parc du Souvenir et devant la gare Avec un grand terrain à l'arrière	A
Couverture et accessoires	Couverture en tuile mécanique	A
Maçonnerie Type-qualité Aspect entretien rareté	En meulière avec décoration en plâtre et rocaillage Bon état d'entretien Rare dans cet état	A
Percements, portes, fenêtres, lucarnes	Deux lucarnes arrondies sur le toit Porte d'origine avec sa grille	A

Garde-corps Balcons	En fonte Décors Art Déco Marquise avec console en fer forgé	A
Charpente Avancées de toit	Petite avancée de toit portée sur about des pannes chantournées Queue de vache sur façade	A
Petits ouvrages		
Eléments décoratifs Modénatures	Le décor en plâtre de type Art Déco sur une face en meulière avec motif entourant les baies donne à ces bâtisses un aspect hors du commun	A
Ouvrages en serrurerie	Balcon en fonte, marquises, portail et barreaudage	A
Clôture	Poteau et muret bas d'origine Poteaux en maçonnerie avec décors en enduit, brique et couronnement Portail de droite différent de celui présent à l'origine	B
Observations : Pavillons hors du commun à Chelles. Il y a très peu d'exemples dans cet état de conservation.

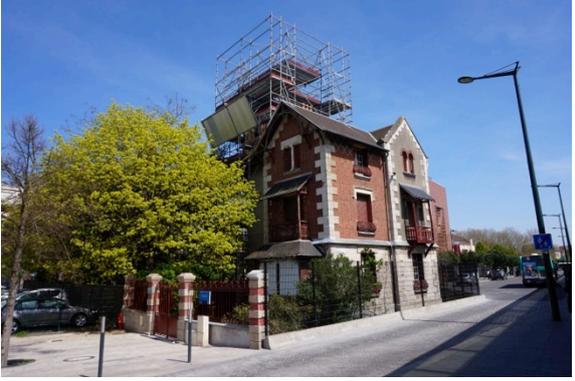
Adresse : 47, 49 et 51 boulevard Chilpéric - Place Gasnier Guy		n°15
Référence cadastrale : BH 433		Type / Nom : Pavillon - Villa Max

Année de construction : 1889
		Description : Pavillon construit en moellons de pierre, enduit ou avec joint avec décors harpés dans les angles du bâtiment. Baies décorées par des colonnettes au 2 ^{ème} étage. Bow window avec vitraux au rez-de-chaussée. Tour au dernier étage en pan de bois avec remplissage en maçonnerie coiffé d'un toit en ardoise avec épis de faîtage, girouette, faîtage en zinc décoré. Ce style se retrouve dans certaines maisons des bords de mer, vers Etretat ou Deauville. Au milieu d'un jardin pittoresque orné de fabriques.
Critères de classement		Note
Environnement	En plein centre ville, devant la gare, avec un jardin paysager exceptionnel	A
Couverture et accessoires	En ardoises avec girouette, épis de faîtage et faîtage ouvragé	A
Maçonnerie Type-qualité Aspect entretien rareté	Maçonnerie de moellons, qui peut être apparente ou enduite ou avec un parement de briques formant décor De bonne qualité Rare au milieu de la ville	A

Percements, portes, fenêtres, lucarnes	Les percements n'ont pas été modifiés Les fenêtres et lucarnes sont d'origine	A
Garde-corps Balcons	En bois ou en fonte de bonne qualité Balcon au-dessus du bow window et sur le retour	A
Charpente Avancées de toit	Les avancées de toit sont traitées en style médiéval La charpente est de bonne qualité	A
Petits ouvrages	Dans le jardin : aménagement du parc avec fabriques (bassin, statues et autres)	
Éléments décoratifs Modénatures	Pieds droits harpés, façade brique, bow window et tourelle en pans de bois, balustrade et avancée de toit Tous ces éléments donnent à cet ensemble un aspect architectural peu commun	A
Ouvrages en serrurerie	Balcon en fonte ouvragée	A
Clôture	Sur la place : clôture en maçonnerie imitant la pierre, poteau en brique et fausse pierre, portail et barreaudage en métal Sur l'autre côté : clôture en bois sur muret avec porche	A
Observations : Il est difficile de décrire parfaitement cet ensemble exceptionnel. On pourra utilement se reporter à la publication de la Société Archéologique et Historique de Chelles (SAHC) de 2015 n°31 Bâtiments publics et demeures bourgeoises, pages 223 à 271. Cet ensemble est en cours de restauration par la SAHC.

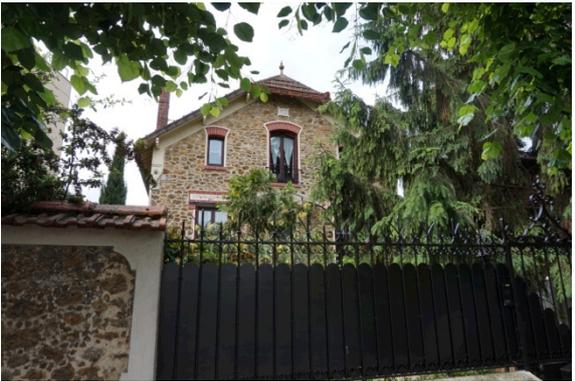
Adresse : 7 avenue du Docteur Blanchet		n°16
Référence cadastrale : BM480		Type / Nom : Pavillon – Les Chrysanthèmes

Année de construction : 1920	
	Description : Pavillon situé dans un quartier calme, proche de la gare de Chelles. Maison en meulière de plusieurs couleurs. Témoin d'un pavillon de cette époque.	
Critères de classement		Note
Environnement	Calme et agréable Grand jardin	A
Couverture et accessoires	Tuiles mécaniques Epis de faitage	A
Maçonnerie Type-qualité Aspect entretien rareté	Maison en meulière de bonne qualité Montées en lit, les meulières sont différentes de celles qu'on voit habituellement Décors en enduit blanc, briques, décors en céramique	A
Percements, portes, fenêtres, lucarnes	Les fenêtres ont été changées La couleur n'est pas celle d'origine	B
Garde-corps Balcons		
Charpente Avancées de toit	Toit avec avancée en croupe, supportée par des pannes découpées	A
Petits ouvrages	Eléments en céramique sur la façade	A

Eléments décoratifs Modénatures	Les linteaux en brique et enduit blanc ou brique et carreaux de faïence, le dessous de toit avec bandeau blanc donnent à cette façade un aspect bien fini et agréable	A
Ouvrages en serrurerie		
Clôture	Elle est d'origine, meulière et bandeau blanc, grille en métal avec barreaudage et occultation en tôle	A
Observations : Le pavillon est signé Bourges entrepreneur à Pontcarré. Il serait souhaitable de retrouver la couleur d'origine des fenêtres, afin de lui redonner l'animation qu'elle avait autrefois.

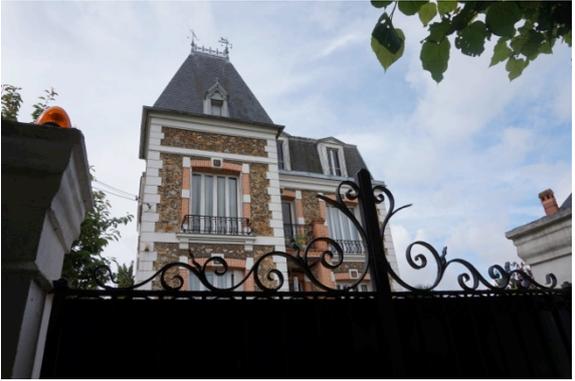
Adresse : 11 avenue du Docteur Blanchet		n°17
Référence cadastrale : BM 765		Type / Nom : Pavillon bourgeois

Année de construction : 1905	
	Description : Pavillon cossu, près de la gare, dans une avenue calme. En très bon état d'entretien. Pavillon en L avec une décoration sobre et de bon goût. Une partie avec une couverture classique et l'autre avec un comble à la Mansart.	
Critères de classement		Note
Environnement	Quartier agréable, proche de la gare et du centre-ville	A
Couverture et accessoires	En ardoise avec épis, girouette, faitage festonné Petite lucarne en zinc sur la tour	A
Maçonnerie Type-qualité Aspect entretien rareté	En meulière avec joints rocaillés Bandeau, corniche, pilastre sur les angles, briques apparentes, le tout de bonne qualité Peu fréquent dans cet état	A
Percements, portes, fenêtres, lucarnes	Dans son état d'origine Lucarne au niveau du comble à la Mansart	A
Garde-corps Balcons	En fonte de bonne qualité Balcon au-dessus de la porte d'entrée et de la fenêtre du séjour	A

Charpente Avancées de toit	Charpente de bonne qualité	A
Petits ouvrages	Eléments décoratifs au niveau des clefs de voûte et des linteaux	A
Eléments décoratifs Modénatures	Le jeu entre les aplats de fausses pierres, des éléments en brique autour des baies, opposés au fond en pierre meulière crée une décoration simple, mais de bon goût	A
Ouvrages en serrurerie	Balcon en fonte, ouvrage en serrurerie au-dessus de la porte d'entrée	A
Clôture	La clôture composée d'un soubassement mur et de poteaux est d'origine et va bien avec le pavillon	A
Observations : Une étude plus poussée du pavillon devrait permettre de retrouver les constructeurs (peut-être la Maison Eterlet).

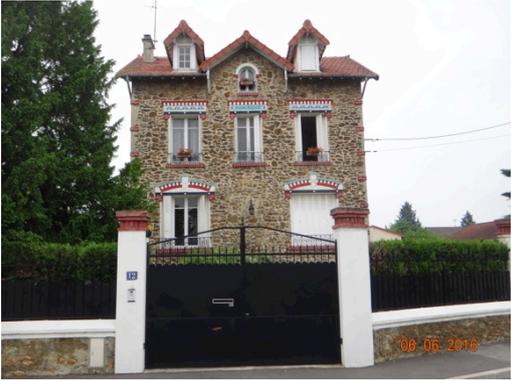
Adresse : 12 rue d'Eylau		n°18
Référence cadastrale : BN 72		Type / Nom : Pavillon – Mon Rêve

Année de construction : 1915 ou 1918	
	Description : Maison avec mur en meulières posées en lit. Entourage des fenêtres tableau blanc, linteaux en briques naturelles et vernissées avec utilisation de carreaux en céramique colorée. Appui des fenêtres en briques	
Critères de classement		Note
Environnement	Calme, environnement vert et planté, plus éloigné du centre-ville	A
Couverture et accessoires	En tuile mécanique avec rives	A
Maçonnerie Type-qualité Aspect entretien rareté	De bonne qualité, en meulières Très bon aspect Fréquent à cette époque	A
Percements, portes, fenêtres, lucarnes	Fenêtres simples, petite fenêtre en plein cintre à l'étage, imitation de cintre surbaissé en rez-de-chaussée	A
Garde-corps Balcons		
Charpente Avancées de toit	Avancées de toit sur consoles découpées portant sur une brique, saillie sur les pignons	A

Petits ouvrages	Céramique décorée sur les linteaux avec inscription du nom de la maison	A
Éléments décoratifs Modénatures	Une petite lucarne axiale affirme la symétrie des décorations autour des fenêtres en opposition avec la meulière, agrémentant la façade d'une façon harmonieuse	A
Ouvrages en serrurerie	Large portail en serrurerie, garde-corps en fonte	A
Clôture	Poteau enduit avec couronnement briques, muret avec appui en ciment et bas en meulières, barreaudage au-dessus	A
Observations : Ce type de pavillon a souvent été divisé en deux logements, faisant ainsi oublier le motif initial. Ce qui n'est pas le cas ici où la construction a conservé toute la symétrie des décorations de sa façade et son caractère harmonieux.

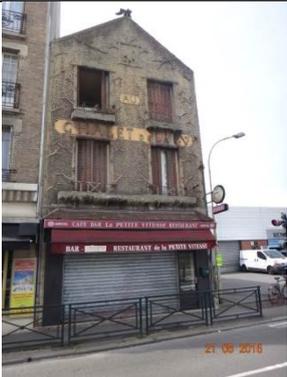
Adresse : 1 avenue Mitterrand		n°19
Référence cadastrale : BH 240		Type / Nom : Petit immeuble – Café de la petite vitesse

Année de construction : 1880	
	Description : Petit bâtiment faisant café-restaurant avec, peut-être, quelques chambres à louer autrefois. Construction en brique et pierre qui sera bientôt adossée à un immeuble. Tout l'intérêt de cette construction réside dans sa façade faite en faux bois, à rapprocher des éléments dans le jardin de la Villa Max en style rocaille, peut-être l'ouvrage de Bertinetti.	
Critères de classement		Note
Environnement	Proche de la gare de Chelles	B
Couverture et accessoires	En tuile mécanique	A
Maçonnerie Type-qualité Aspect entretien rareté	Bonne qualité La façade est l'élément à conserver	B
Percements, portes, fenêtres, lucarnes		
Garde-corps Balcons	En ciment armé à l'origine	A
Charpente Avancées de toit		
Petits ouvrages		
Eléments décoratifs Modénatures	La décoration en faux bois et l'enseigne donnent tout le charme à cette façade	A

Ouvrages en serrurerie		
Clôture		
Observations : La façade de cet immeuble est tout à fait typique des constructions de style rocaille, que l'on trouve à Paris et dans d'autres constructions à Chelles et qui datent en général de la même époque.

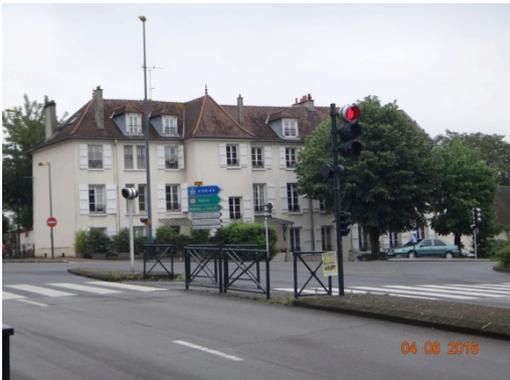
Adresse : Hôtel ou ferme de la Cave – 18 avenue François Trinquand		n°20
Référence cadastrale : AX 287 et AX 288		Type / Nom : ferme transformée en logements

Année de construction : de 1500 à 1960	
	Description : Grande demeure qui a été lotie en 8 appartements vers les années 1960, près de l'église au croisement de l'ancienne N34 et de la rue Trinquand. Il s'agit d'un solide bâtiment en longueur avec une avancée en façade, avec à droite les communs couverts par des petites tuiles plates. Un des plus anciens bâtiments d'habitation chellois qui a subi au cours du temps beaucoup de modifications.	
Critères de classement		Note
Environnement	Au croisement de deux routes à forte circulation Il y a un peu de calme sur la face arrière	B
Couverture et accessoires	Couverture en tuile avec épis de faîtage	A
Maçonnerie Type-qualité Aspect entretien rareté	En moellon de pays avec un enduit ciment et chaux qui a été refait Chien assis sur le dernier étage Aspect simple	A

Percements, portes, fenêtres, lucarnes	Certaines baies ont été modifiées pour la création des logements Pose de volets extérieurs	A
Garde-corps Balcons	Simple	A
Charpente Avancées de toit	Solide charpente qui a été remaniée dans le temps pour les logements au dernier étage	A
Petits ouvrages	Epis de faîtage	A
Éléments décoratifs Modénatures		
Ouvrages en serrurerie	Marquise véranda	A
Clôture	Bâtiment sur rue avec une haie	B
Observations : Ouvrage assez imposant par sa taille. Seul l'escalier présente un intérêt architectural car il est unique à Chelles. Cet immeuble a été décrit dans le bulletin de la Société Archéologique et Historique de Chelles (SAHC) n°2 de 1980, pages 9 à 24.

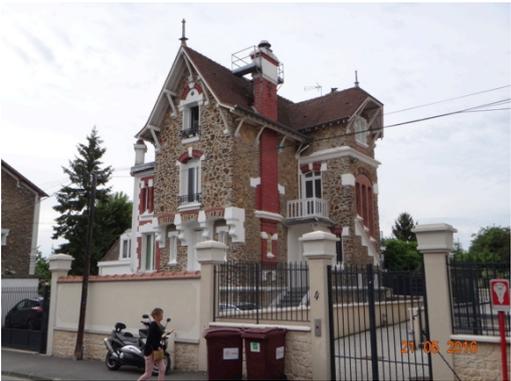
Adresse : 6 avenue du Général Leclerc		n°21
Référence cadastrale : BH 453		Type / Nom : Pavillon divisé en appartement

Année de construction : 1910	
	Description : En plein cœur du centre-ville, pavillon ancien en meulière avec ses décorations de brique, sa couverture débordante, sa clôture en barreaudage sur muret bas. Ce pavillon avait déjà, par le passé, eu un agrandissement en partie gauche, il est maintenant intégré dans une copropriété avec tout le confort moderne.	
Critères de classement		Note
Environnement	Proche de l'artère principale de Chelles, avenue de la Résistance	A
Couverture et accessoires	Couverture en tuiles plates avec épis de faîtage	A
Maçonnerie Type-qualité Aspect entretien rareté	En meulière avec beaucoup d'éléments décoratifs soulignant portes, fenêtres Ajout sur la partie gauche Cheminée soulignée sur le retour	A
Percements, portes, fenêtres, lucarnes	De nombreuses fenêtres ont été rajoutées nuisant un peu à l'esthétique	B

Garde-corps Balcons	Balcon au-dessus de la porte d'entrée avec garde-corps en bois Garde-corps en fonte	A
Charpente Avancées de toit	Charpente avec croupe et des débords tout autour du bâtiment soutenus par des consoles découpées	A
Petits ouvrages		
Éléments décoratifs Modénatures	C'est l'opposition et les éléments entourant portes et fenêtres, les multiples consoles qui animent les façades en meulière de ce bâtiment	A
Ouvrages en serrurerie	Grille extérieure et garde-corps	A
Clôture	Une partie est ancienne. La partie gauche a été reconstruite dans le même esprit	A
Observations : Ce pavillon a été inclus dans un ensemble neuf. Il a été préféré son intégration à la démolition. Les façades ont été conservées et restaurées. Les ajouts ont été réalisés dans un style différent pour éviter le pastiche. Bonne utilisation en centre ville d'un pavillon ancien, qui permet de garder un témoin des constructions du début du siècle.

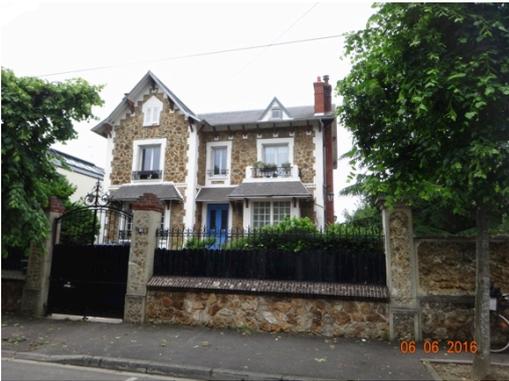
Adresse : 28 avenue du Général Leclerc		n°22
Référence cadastrale : BN 399		Type / Nom : Pavillon

Année de construction : 1915	
	Description : Petit pavillon en meulière avec une décoration simple, mais de bon goût. Sur la façade, 3 auvents, un bow window et un outeau triangulaire qui sert de lucarne. La clôture a gardé son charme d'antan. Ce pavillon se situe dans un quartier tranquille, en plein cœur de Chelles.	
Critères de classement		Note
Environnement	Dans un quartier résidentiel calme Environnement de qualité à deux pas du centre-ville	A
Couverture et accessoires	Couverture en ardoise Un outeau couvert en zinc	A
Maçonnerie Type-qualité Aspect entretien rareté	En meulière avec joints ornés de rocaillage Elément décoratif effectué avec un enduit lisse peint en blanc, jambes harpées, entourage des tableaux, bow-window dans la salle de séjour Très bon entretien	A
Percements, portes, fenêtres, lucarnes	Percements d'origine	A

Garde-corps Balcons	En métal d'origine Balcon au-dessus du bow-window, auvent en bois	A
Charpente Avancées de toit	Charpente classique avec avancées de toit tout autour du bâtiment, sur consoles découpées, avec jambes de force découpées, sur queues de vache	A
Petits ouvrages		
Éléments décoratifs Modénatures	Éléments en enduit en entourage de fenêtre, faux pilastres, bandeaux agrémentent la façade en meulière	A
Ouvrages en serrurerie	Portail et grille sur muret extérieur	A
Clôture	Les piliers et les murets sont d'origine Pilastre en brique et meulière, muret en brique et meulière	A
Observations : Le constructeur a opté pour des éléments triangulaires en façade. L'outeau répond à l'avancée de toit et à la petite fenêtre située au 2 ^{ème} étage. Ces triangles sont répétés par les arêtes des deux auvents au-dessus des fenêtres.

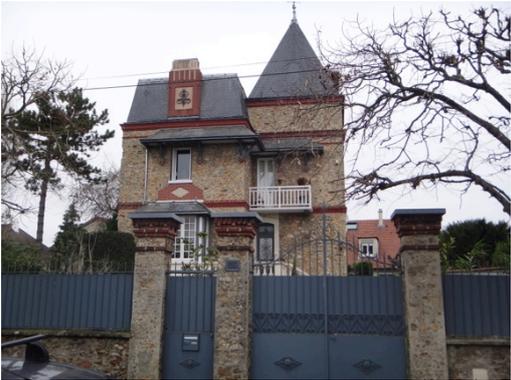
Adresse : 32bis avenue du Général Leclerc		n°23
Référence cadastrale : BN 685		Type / Nom : Pavillon bourgeois

Année de construction : 1900	
	Description : Pavillon important sur une surface plus réduite que celle d'origine. Les détails sont raffinés et le travail de restauration a été fait avec soin. Il s'agit d'un modèle habituel de pavillon de grande qualité fait à cette époque. Pavillon monté en meulière, décors en brique naturelle, couverture en ardoise avec la totalité de ses accessoires, girouettes, épis, faîtage.	
Critères de classement		Note
Environnement	Quartier calme, dans un ensemble pavillonnaire de bonne qualité	A
Couverture et accessoires	En ardoise de très bonne qualité, avec épis et girouette, galerie en faîtage, décors sur les ardoises, multiples auvents couverts en ardoise, lucarnes, combles à la Mansart et combles droits sur la tour	A
Maçonnerie Type-qualité Aspect entretien rareté	En meulière avec joints rocaillés, décors en brique en bandeau ou corniche, cheminée en façade Etat d'entretien exceptionnel	A

Percements, portes, fenêtres, lucarnes	Beaucoup de petites fenêtres, excepté au niveau du bow window Porte d'entrée d'origine	A
Garde-corps Balcons	Garde-corps en bois Balcon en béton d'origine au-dessus de la porte d'entrée	A
Charpente Avancées de toit	Belle charpente en parfait état, pas d'avancées de toit	A
Petits ouvrages	Plusieurs balcons au-dessus des fenêtres	A
Éléments décoratifs Modénatures	Opposition de la meulière et des éléments en brique naturelle formant bandeaux, corniches, décors au-dessus du bow window	A
Ouvrages en serrurerie	Ancre décorative sur la cheminée en façade du portail et du barreaudage	A
Clôture	D'origine avec poteaux habillés en meulière, couronnement en brique et pierre Élément en serrurerie avec pare-vue	A
Observations : Ce bâtiment est maintenant sur un terrain qui a été divisé dans le temps sur le côté et sur l'arrière. Il a été restauré avec goût par son propriétaire. Seule remarque : la cheminée qui a été démontée sur le retour de droite laisse un vide dans la décoration du comble.

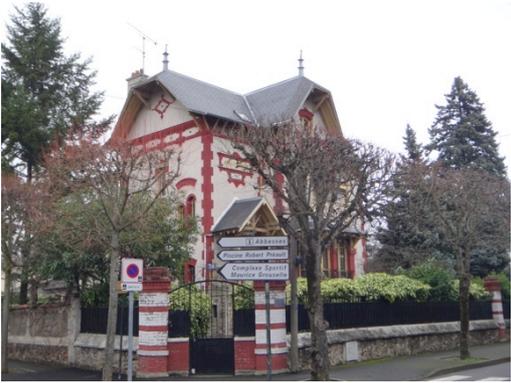
Adresse : 36 avenue du Général Leclerc		n°24
Référence cadastrale : BN406		Type / Nom : Pavillon – Pâquerette

Année de construction : 1901	
	Description : Pavillon situé dans un environnement agréable à deux pas du centre-ville et de la gare. Le jeu de balcons, auvents, décors en brique, donne un aspect agréable à cet édifice. Le jeu des couleurs augmente encore son charme. Cette demeure est encore dans un bon état d'entretien.	
Critères de classement		Note
Environnement	Quartier agréable, proche du centre-ville	A
Couverture et accessoires	Couverture en ardoise avec un épi de toit	A
Maçonnerie Type-qualité Aspect entretien rareté	Maçonnerie enduite avec angle de la maison en briques harpées Des éléments sont montés en brique, tout comme le bow-window Les briques de deux couleurs à l'origine ont été peintes	B
Percements, portes, fenêtres, lucarnes	Les ouvertures n'ont pas été remaniées Les fenêtres et portes sont d'origine ou copiées d'après les modèles originaux	A

Garde-corps Balcons	En bois pour les auvents et le balcon au-dessus du bow-window	A
Charpente Avancées de toit	Construction en T avec des saillies importantes du toit, croupes, consoles et jambettes découpées	A
Petits ouvrages	Bow-window pour éclairer la salle de séjour	A
Éléments décoratifs Modénatures	Un travail de menuiserie dans les balcons, auvents, consoles découpées, des éléments décoratifs en brique donnent un volume à cette construction Le jeu de couleurs donne le meilleur effet	A
Ouvrages en serrurerie	Un garde-corps sur la partie droite	A
Clôture	Pilastre en brique de deux couleurs Barreaudage et protection de vue en métal	A
Observations : Dans ce type de pavillon, les menuiseries extérieures jouent un rôle important dans la décoration de la maison. Mais ces ouvrages doivent être bien entretenus dans le temps, car ils étaient exécutés en sapin du Nord. A rapprocher du pavillon du 52 de la même rue qui a été réalisé par le même constructeur.

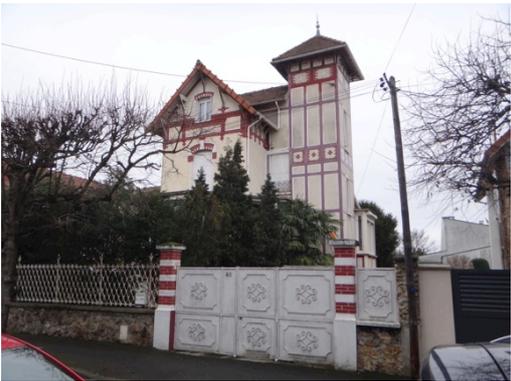
Adresse : 40 avenue du Général Leclerc		n°25
Référence cadastrale : BN 274		Type / Nom : Maison

Année de construction : 1910
		Description : Dans un quartier résidentiel, dans un cadre agréable, un pavillon en pierre enduite avec simulation d'une charpente bois sur la tour de droite, la partie de gauche est agrémentée d'un décor de brique rouge tranchant avec la couleur du fond de mur. Généralement, la tourelle sert de cage d'escalier. La grille et le barreaudage devraient pouvoir être un peu modifiés pour donner plus de cachet à cet ensemble.
Critères de classement		Note
Environnement	Quartier agréable en cœur de lotissement	A
Couverture et accessoires	Couverture en tuile mécanique avec épis de faîtage	A
Maçonnerie Type-qualité Aspect entretien rareté	En pierre enduite avec utilisation de la brique avec une tourelle dans la partie droite Décors obtenus avec une différenciation de types d'enduits, de parties lisses peintes, du jeu des briques Peu fréquent	A

Percements, portes, fenêtres, lucarnes	Les percements semblent d'origine Fenêtres classiques, persiennes en métal	A
Garde-corps Balcons	En métal	A
Charpente Avancées de toit	Charpente classique Tourelle couverte avec une faible pente	A
Petits ouvrages		
Éléments décoratifs Modénatures	Le jeu des parties peintes, imitant le bois et les enduits imitant les remplissages, les briques formant des décors donnent à ce pavillon un aspect différent des autres	A
Ouvrages en serrurerie	Le portail et la grille sont peu dans le goût du pavillon	B
Clôture	Sur muret en meulière avec poteaux montés en brique Pas de couronnement pierre	B
Observations :		
La clôture extérieure jure un peu avec la qualité de la maison.

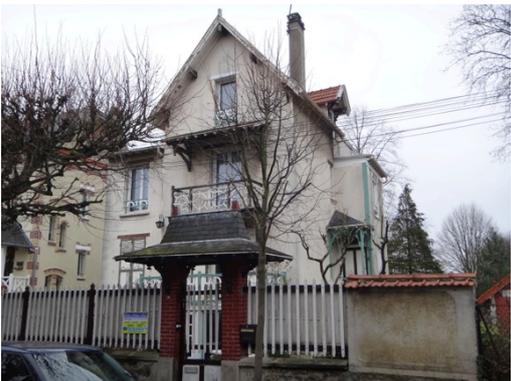
Adresse : 50 avenue du Général Leclerc		n°26
Référence cadastrale : BN 279		Type / Nom : Pavillon

Année de construction : 1908	
	Description : Dans un quartier tranquille, eu milieu de bâtisses de qualité, ce pavillon d'aspect simple montre le savoir-faire d'un menuisier. Les propriétaires successifs ont su garder le cachet de ce petit pavillon. Un agrandissement a été effectué à gauche dans les années 1930.	
Critères de classement		Note
Environnement	Dans un quartier tranquille au cœur d'un lotissement de bonne qualité, dans un entourage avec de la verdure	A
Couverture et accessoires	Couverture en tuile mécanique	A
Maçonnerie Type-qualité Aspect entretien rareté	En moellons enduits Structure charpentée, simple, mais solide Aspect satisfaisant Plusieurs pavillons montrent des signes de ressemblance	A
Percements, portes, fenêtres, lucarnes	Les menuiseries sont pour la plupart d'origine Celles qui ont été refaites l'ont été sur le modèle d'origine	A

Garde-corps Balcons	En bois, pour la plupart Dans l'agrandissement : en métal Un balcon sur console bois	A
Charpente Avancées de toit	Très classique de bonne qualité Avancées de toit peu importantes, queues de vache en façade	A
Petits ouvrages	Auvent au-dessus de la porte d'entrée avec balustrade pour descendre l'escalier	A
Eléments décoratifs Modénatures	Les aménagements menuisés donnent du caractère à la maison A droite, une avancée de toit a été traitée en poteau bois imitant une structure charpentée	A
Ouvrages en serrurerie	Barre d'appui formant garde-corps dans l'agrandissement	A
Clôture	En bois avec un toit couvrant la porte d'entrée Poteau en brique, soubassement en meulière, décors sur les murs hauts, le reste en menuiserie	A
Observations : Pavillon construit par Ernest Desthuilliers, entrepreneur de menuiserie à Chelles qui construit en son nom de 1896 à 1936. Beaucoup de bois a été employé dans ce pavillon. Le terrain est resté à sa taille d'origine. Quatre pavillons dans le même style ont été bâtis pour ses quatre enfants, ils servaient de vitrine à l'établissement.

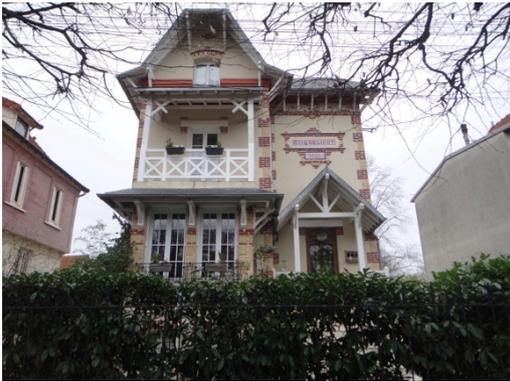
Année de construction : 1901 ou 1902	
	Description : Petit pavillon dans un quartier tranquille du lotissement Chelles Nouveau. Il se caractérise par de nombreux auvents, un bow window pour éclairer la salle à manger/salon, ouvrage en bois qui, avec l'emploi de la brique, donne un petit aspect cossu à la maison.	
Critères de classement		Note
Environnement	Agréable, en cœur de lotissement	A
Couverture et accessoires	Couverture en ardoises	A
Maçonnerie Type-qualité Aspect entretien rareté	Maçonnerie enduite avec utilisation de briques de deux couleurs pour les linteaux Très bel aspect	A
Percements, portes, fenêtres, lucarnes	Les portes et fenêtres semblent d'origine ou ont été changées par des éléments de même aspect	A
Garde-corps Balcons	En bois au-dessus du bow-window Balcon en façade	A

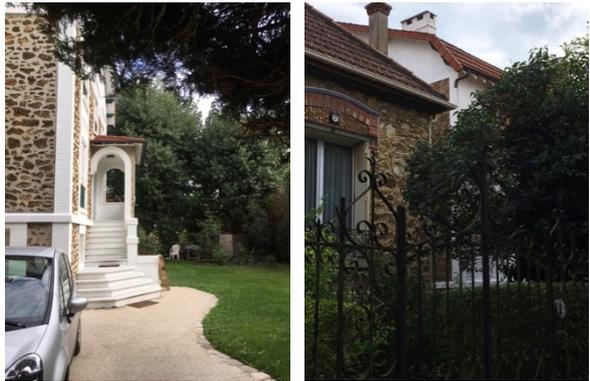
Année de construction : 1923 Description : Grand pavillon en meulière avec avancée formant perron en haut de l'escalier extérieur. La partie haute est en enduit blanc. Les baies sont entourées d'aplats blancs. Bandeau délimitant le rez-de-chaussée surélevé. Garage en rez-de-chaussée légèrement enterré. Parcelle qui a été divisée.
Critères de classement		Note
Environnement	Quartier agréable, très vert, avec un peu de circulation	A
Couverture et accessoires	En tuile mécanique	A
Maçonnerie Type-qualité Aspect entretien rareté	En meulière avec parties enduites de ciment pour former des décorations autour des baies et ouvertures Corniche ouvragée en brique Avancée formant porche en haut de l'escalier Très bon entretien Peu courant de cette taille	A
Percements, portes, fenêtres, lucarnes	Ordonné Baies rectangulaires hormis sur l'avancée formant perron couvert	A

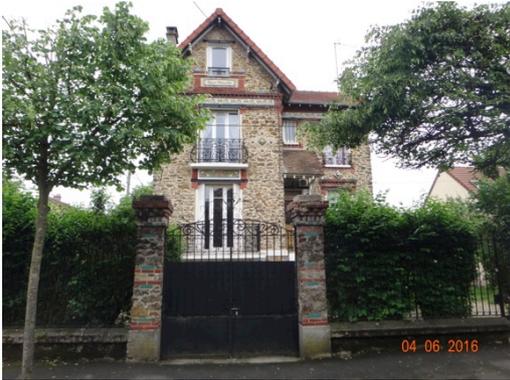
Année de construction : vers 1900	
	Description : Pavillon en meulière situé dans un quartier tranquille relativement arboré. Les décors de céramique et en briques naturelles et vernissées, les cabochons donnent un style agréable à l'édifice. Ce pavillon construit en L est d'un modèle assez fréquent à Chelles. Seules les décorations varient. Le plan de base reste le même.	
Critères de classement		Note
Environnement	Agréable, quartier verdoyant Des maisons anciennes jouxtent des pavillons plus récents provenant de divisions de terrain	A
Couverture et accessoires	Couverture en tuiles mécaniques	A
Maçonnerie Type-qualité Aspect entretien rareté	En pierre meulière de bonne qualité Utilisation de briques naturelles de deux couleurs et de briques vernissées, frise en carreaux de faïence décorée d'iris Décoration avec enduit formant bandeau ou pilastre dans la partie basse	A

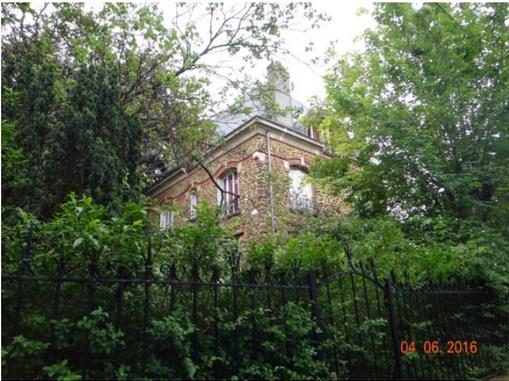
Année de construction : vers 1910	
	Description : Grande maison à deux étages sur plan carré. Meulière au-dessus du soubassement. Les baies sont encadrées de briques polychromes. Imposant escalier du perron d'entrée. Les lucarnes curvilignes en brique sont traitées à baies triples rappelant le motif de la fenêtre thermale.	
Critères de classement		Note
Environnement	Quartier calme, maison noyée dans la verdure peu visible de l'extérieur	A
Couverture et accessoires	En ardoise et zinc Œil-de-boeuf en zinc sur la couverture	A
Maçonnerie Type-qualité Aspect entretien rareté	En meulière, corniche et bandeau enduits blanc Un bandeau avec des motifs ceinture la maison Les linteaux sont traités en brique et pierre Modèle peu courant	A
Percements, portes, fenêtres, lucarnes	Fenêtre en cintre surbaissé au dernier étage Fenêtre en plein cintre éclairant celui-ci	A

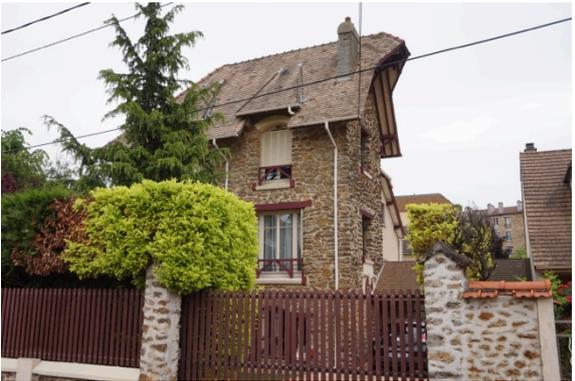
Année de construction : 1920	
	Description : Solide pavillon en meulière avec croupe. Une toiture qui sort de l'ordinaire en petites tuiles plates. Des débords de toit importants et des avancées de toit destinées à couvrir les fenêtres de l'étage. Éléments en charpente destinés à couvrir la porte d'entrée.	
Critères de classement		Note
Environnement	Calme, un peu excentré du centre de Chelles	A
Couverture et accessoires	En petites tuiles plates avec accident au droit des fenêtres	A
Maçonnerie Type-qualité Aspect entretien rareté	En meulière, quelques briques en décors sur les linteaux ou les appuis de fenêtres	A
Percements, portes, fenêtres, lucarnes	Menuiserie simple	A
Garde-corps Balcons	En bois avec un décor simple	A
Charpente Avancées de toit	Large avancée de toit soutenue par des consoles ou des jambes de force, croupe importante sur le pignon	A

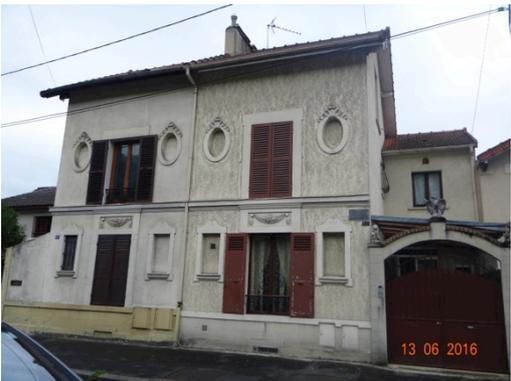
Année de construction : vers 1900
		Description : Pavillons anciens ayant résisté à la démolition du vieux Chelles en 1965, témoins d'un habitat disparu. Décoration des façades de qualité. Ces deux pavillons jumeaux possèdent la même décoration. A droite, un agrandissement.
Critères de classement		Note
Environnement	Dans le haut de Chelles, près de Gambetta Quartier calme	B
Couverture et accessoires	En tuiles mécaniques	A
Maçonnerie Type-qualité Aspect entretien rareté	Qualité courante à l'époque pour ce genre de pavillon Bon entretien Rare dans l'environnement des immeubles	A
Percements, portes, fenêtres, lucarnes	Simple et rectangulaires Volets bois	A
Garde-corps Balcons	Fonte avec barre d'appui en bois	A
Charpente Avancées de toit	Deux pentes classiques, sans débord de toit	A
Petits ouvrages	Niches ovales sur la façade	A

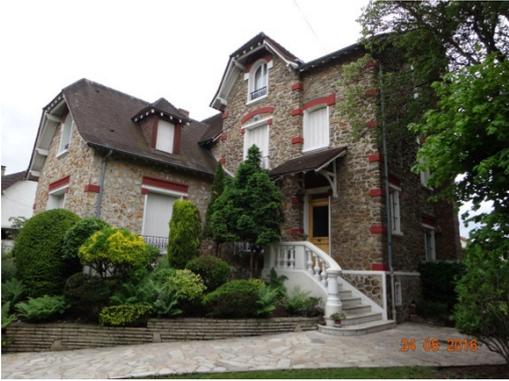
Année de construction : vers 1910
		Description : Pavillon en meulière de bonne facture, décoration en brique. A l'origine, le pavillon était composé d'un corps rectangulaire avec une petite avancée au milieu. Un agrandissement a été effectué vers les années 1985, une avancée importante sur la partie gauche qui a été créée dans le même esprit que l'existant. Le tout sur un grand terrain arboré.
Critères de classement		Note
Environnement	De bonne qualité Lotissement calme à deux pas des commerces et de la gare	A
Couverture et accessoires	En petites tuiles plates	A
Maçonnerie Type-qualité Aspect entretien rareté	De très belle qualité en meulière avec décoration en briques et escalier à balustres pour l'accès à la porte d'entrée Ensemble très rare dans cet état d'entretien	A
Percements, portes, fenêtres, lucarnes	Ensemble cohérent, fenêtres en plein cintre sous les croupes, rectangulaires pour les autres	A

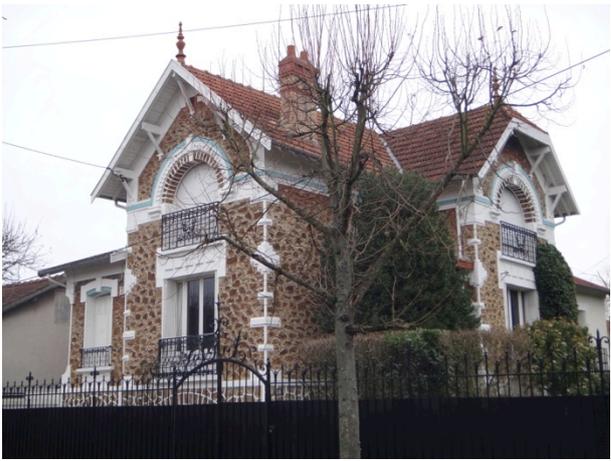
Année de construction : 1920	
	Description : Solide maison en meulière construite suivant les plans de Monsieur Guimonneau du Raincy. Ce pavillon de bonne qualité montre une unité de style, une décoration soignée, un très bon entretien de l'ensemble. Elle a abrité, pendant de très nombreuses années, l'ancien Maire de Chelles, Guy Rabourdin.	
Critères de classement		Note
Environnement	Quartier calme de Chelles, proche de la gare du centre-ville	A
Couverture et accessoires	Couverture en tuiles mécaniques Epis de faitage en terre cuite	A
Maçonnerie Type-qualité Aspect entretien rareté	En meulière, avec des décorations en briques, soit laissées en couleur naturelle, soit peintes en blanc Utilisation de briques vernissées Exceptionnel dans cet état	A
Percements, portes, fenêtres, lucarnes	Fenêtres rectangulaires, excepté sous les toits où elles sont arrondies Lucarne à gauche	A
