VILLE DE CHELLES

PLAN LOCAL D'URBANISME

5 – Règlement : pièces écrites

5.b – Annexe relative au Patrimoine Chellois remarquable

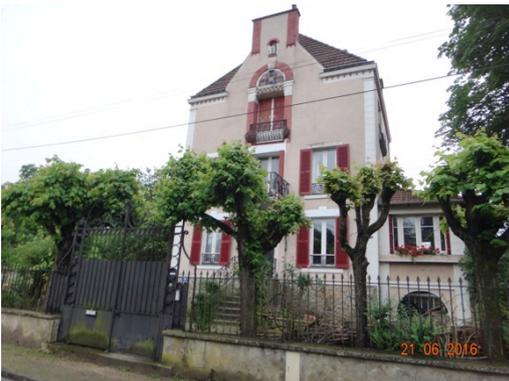
Année de construction : vers 1900	
	Description : Solide pavillon carré, enduit coloré avec décoration imitant la pierre et utilisation de briques. Décors en partie haute avec céramique de couleur. Agrandissement à droite. Toiture à quatre pans sans saillie. Éléments en façade formant cheminée avec petit logement pour une sculpture/statue.	
Critères de classement		Note
Environnement	Quartier très agréable, près du canal, en extérieur de ville	A
Couverture et accessoires	En tuiles mécaniques, avec une petite lucarne	A
Maçonnerie Type-qualité Aspect entretien rareté	De bonne qualité, enduite, avec éléments décoratifs, corniches, bandeaux, linteaux, fenêtres au 2 ^{ème} étage avec un décor au-dessus du linteau Tout cela participe à un décor hors de l'ordinaire	A
Percements, portes, fenêtres, lucarnes	Fenêtres rectangulaires, seule une ouverture en plein cintre dans l'agrandissement	A

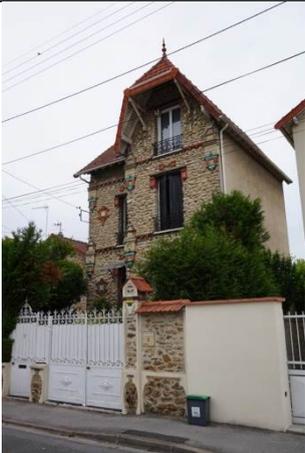
Adresse : 6 rue du Docteur Spadotto		n°36
Référence cadastrale : BE 84		Type / Nom : Pavillon

Année de construction : Vers 1910	
	Description : Pavillon classique en L monté en meulières avec une croupe de toiture avec une forte avancée, une décoration assez chargée sur la façade. Le pignon est enduit. Les meulières sont posées très serrées et en lit, les angles sont soignés.	
Critères de classement		Note
Environnement	Quartier près de la gare, assez calme	A
Couverture et accessoires	En tuiles mécaniques avec épis de faîtage en terre cuite	A
Maçonnerie Type-qualité Aspect entretien rareté	De bonne facture, pose très soignée des meulières Bon aspect et bon entretien Peu fréquent	A
Percements, portes, fenêtres, lucarnes	Fenêtres rectangulaires	A
Garde-corps Balcons	En fonte	
Charpente Avancées de toit	Classique avec une croupe importante sur jambes de force	A
Petits ouvrages		
Éléments décoratifs Modénatures	Les éléments en briques naturelles et en briques couleurs ajoutées aux éléments de décors en ciment tranchent sur la meulière. Les rosaces bleues ajoutent une touche finale	A

Ouvrages en serrurerie	Marquise au-dessus de la porte d'entrée avec consoles en fer forgé, garde-corps en fonte, linteau en métal	A
Clôture	Poteaux en maçonnerie avec décors en aplats et meulière, couronnement en tuiles Portail en métal et barreaudage	A
Observations : Pavillon simple avec une décoration assez conséquente

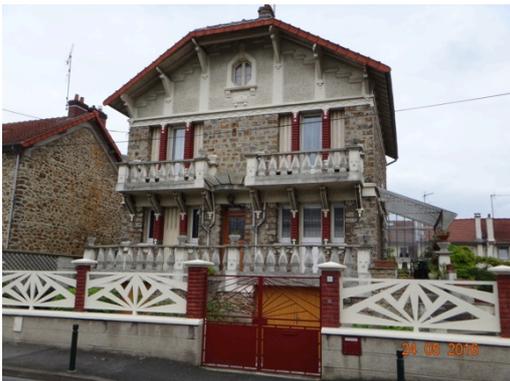
Année de construction : vers 1935	
	Description : Grand pavillon solidement bâti par un entrepreneur de maçonnerie. Décors en meulière, enduit ciment, aplat en ciment, garde-corps et balcon en ciment armé. Seul le portail est en métal. Ce pavillon est une réussite, car l'ensemble est cohérent et a bien tenu dans le temps. Le garage est intégré et un atelier a été construit au fond du jardin.	
Critères de classement		Note
Environnement	Quartier calme	A
Couverture et accessoires	Couverture en tuiles mécaniques	A
Maçonnerie Type-qualité Aspect entretien rareté	En ciment armé, meulières, décors en brique Ensemble rare à Chelles	A
Percements, portes, fenêtres, lucarnes	Fenêtres et portes rectangulaires, petit châssis hexagonal	A
Garde-corps Balcons	En ciment armé, balcon béton sur console	A
Charpente Avancées de toit	Classique en bois Sur consoles en ciment	A

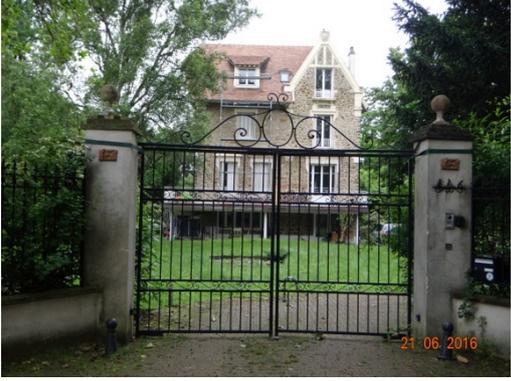
Année de construction : 1880
		Description : Pavillon en meulière surélevé du fait des inondations possibles. Maison destinée à l'origine au week-end et maintenant habitée à l'année. Architecture simple La façade est soulignée par un fronton triangulaire situé à droite. La décoration est obtenue par des éléments d'enduit dans la partie haute et une décoration du fronton pouvant simuler des colombages.
Critères de classement		Note
Environnement	Tranquille entre Marne et canal, avec un grand jardin aménagé	A
Couverture et accessoires	Couverture en tuiles, de bonne facture	A
Maçonnerie Type-qualité Aspect entretien rareté	Construction en meulière apparente avec des aplats en enduit lisse et quelques motifs pour la décoration Éléments décoratifs en haut de fronton	A
Percements, portes, fenêtres, lucarnes	Fenêtres rectangulaire, lucarne	A

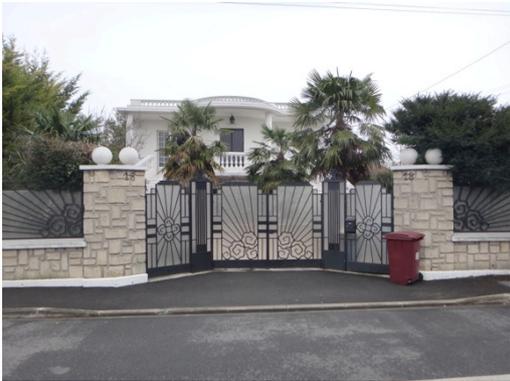
Année de construction : vers 1932	
	Description : Pavillon construit sur les plans de Dimitri Tchistiakoff. L'originalité de cette maison provient de son côté atypique, caractéristique de l'Art Déco. On note que la structure est entièrement en ciment peinte en blanc. La composition est symétrique. Les colonnes et l'escalier lui donnent un aspect néoclassique. La vue de la rue nous montre une clôture et un portail imposant avec des motifs graphiques. Le pavillon est en excellent état.	
Critères de classement		Note
Environnement	Dans un quartier calme de Chelles, à 7 minutes de la gare	A
Couverture et accessoires	Toiture terrasse	A
Maçonnerie Type-qualité Aspect entretien rareté	Toit construit en ciment Bonne qualité de mise en œuvre Très bon entretien Unique à Chelles	A
Percements, portes, fenêtres, lucarnes	Percement rectangulaire Fenêtre à petits carreaux	A

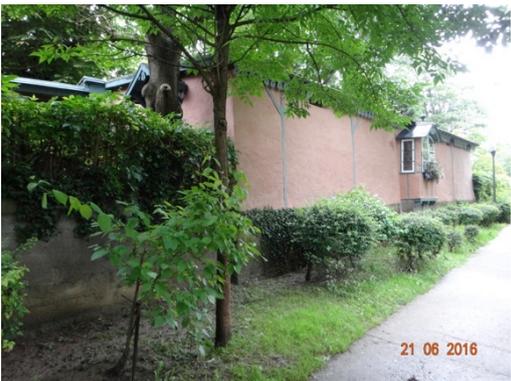
Année de construction : vers 1930	
	Description : Maison atypique sur les bords de Marne. Maison d'artiste qui a été modifiée dans le temps, qui présente une multitude de toits et des décorations en bois découpées, rappelant l'Alsace, les pays du Nord et de l'Est.	
Critères de classement		Note
Environnement	Exceptionnel en bord d'un bras de la Marne Pas de vis à vis	A
Couverture et accessoires	Ardoise et autres matériaux	B
Maçonnerie Type-qualité Aspect entretien rareté	Maison construite avec une ossature bois et remplissage en maçonnerie ou toute ossature bois	B
Percements, portes, fenêtres, lucarnes	Percement atypique des formes des fenêtres emprunté au registre des pays de l'Est Lucarnes de toit	A
Garde-corps Balcons		
Charpente Avancées de toit	Les avancées de toit sont décorées de motifs découpés	A

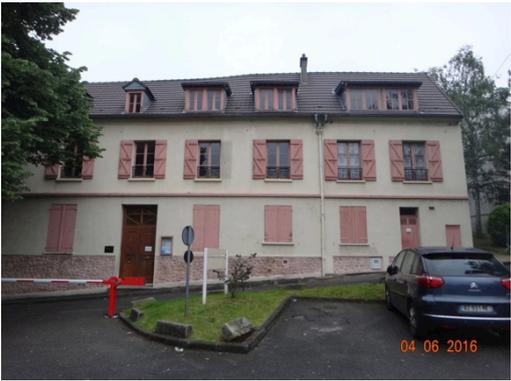
Année de construction : 15 ^{ème} au 19 ^{ème} siècle	
	Description : Bâtiment construit sur des caves médiévales. Sa reconstruction a été faite à partir du 16 ^{ème} siècle et suivant ses utilisations, il a été modifié dans le temps. De ferme, il est devenu institution, puis école. Ce sujet est traité dans le bulletin de la Société Archéologique et Historique Chelloise (SAHC) n°10 de 1989. Classée car une des plus anciennes maisons de Chelles.	
Critères de classement		
Environnement	Adosser à la colline	
Couverture et accessoires	Petite tuile remplacée par de la tuile mécanique	
Maçonnerie Type-qualité Aspect entretien rareté	Les parties anciennes en moellons d gypse hourdés au plâtre. L'enduit a été refait.	
Percements, portes, fenêtres, lucarnes	Les percements ont été modifiés au fil du temps.

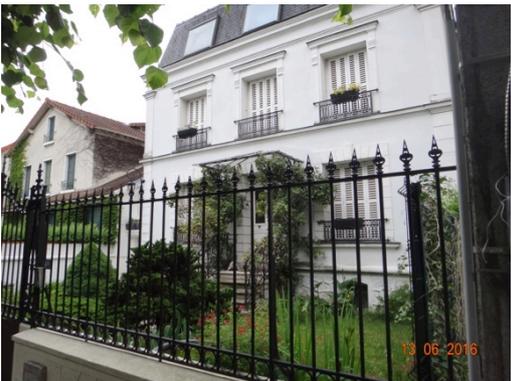
Année de construction : 1900
		Description : Grand pavillon carré en maçonnerie enduite avec éléments décoratifs : corniches, linteaux, bandeaux, petites consoles, fausses pierres, pierres jointoyées, toiture à la Mansart dans un quartier tranquille, proche du centre ville.
Critères de classement		Note
Environnement	Proche de l'avenue de la résistance, quartier central de Chelles	A
Couverture et accessoires	Couverture à la Mansart récente avec fenêtre de toit	A
Maçonnerie Type-qualité Aspect entretien rareté	Maçonnerie recouverte d'un enduit lisse peint en blanc Les angles sont traités avec de faux poteaux, le bas avec un angle en fausse pierre, corniche, bandeaux Le soubassement est en pierre avec joints saillants	A
Percements, portes, fenêtres, lucarnes	Persiennes bois	A
Garde-corps Balcons	En fer forgé Grande marquise devant l'entrée	A

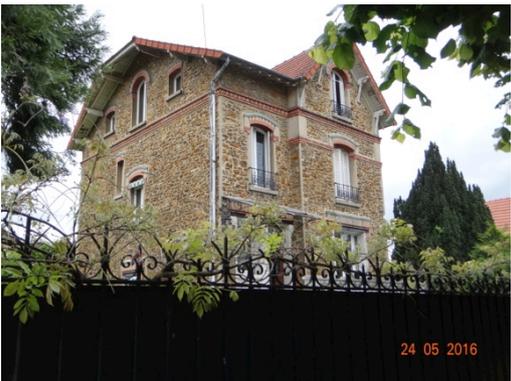
Année de construction : 1910	
	Description : Pavillon en meulière composé de deux corps accolés. On remarque le jeu simple des briques destinées à souligner l'entourage des baies. Des bandeaux rompent la monotonie de la surface en meulière. La décoration est simple, mais de bon goût. Cette construction est dans un quartier calme de Chelles et e plein centre.	
Critères de classement		Note
Environnement	Situé dans une avenue tranquille environnée de pavillons de belle qualité, proche du centre ville	A
Couverture et accessoires	Couverture en tuiles mécaniques Pavillon composé de deux corps avec couverture à pans, sur le retour une croupe	A
Maçonnerie Type-qualité Aspect entretien rareté	En meulière posée en lit avec bandeaux et tableaux en mortier taloché Bandeaux en brique, linteaux en briques naturelles et briques vernissées Les supports des jambettes sont en brique	A

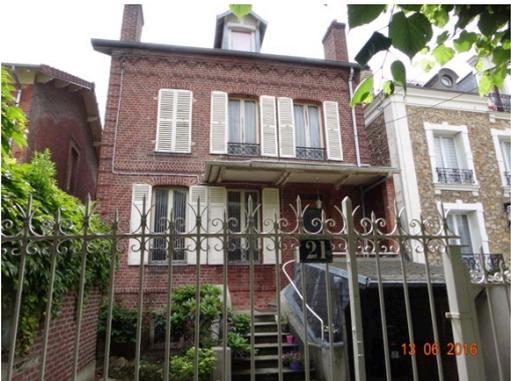
Année de construction : vers 1920
		Description : Pavillon simple dans un quartier pavillonnaire situé en cœur de ville occupant la largeur de la parcelle, décors de briques apparentes posées en carreaux et en boutisses avec une certaine recherche
Critères de classement		Note
Environnement	Avenue tranquille en plein cœur de Chelles dans un lotissement ancien	A
Couverture et accessoires	Couverture à 2 pans Cheminées en brique	A
Maçonnerie Type-qualité Aspect entretien rareté	En briques apparentes montées en carreaux et boutisses Aspect peu courant dans la ville de Chelles	A
Percements, portes, fenêtres, lucarnes	Equilibre dans le percement des baies Fenêtre dans le style d'origine	A
Garde-corps Balcons	En fonte En béton protégeant la porte d'entrée	A
Charpente Avancées de toit	Classique à 2 pans Il n'y a qu'une saillie sur la partie gauche Queue de vache	A

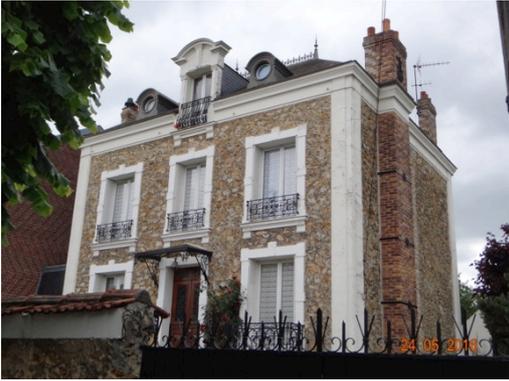
Année de construction : vers 1900	
	Description : Important pavillon carré construit en meulières de bonne qualité avec encadrements, corniches, entablement enduit blanc situé dans un quartier calme, proche du centre ville et de la gare. Une couverture avec épis de faîtage et un œil de bœuf sortent de l'ordinaire. Pavillon bourgeois typique du début du siècle.	
Critères de classement		Note
Environnement	Quartier calme dans un lotissement proche du centre et de la gare	A
Couverture et accessoires	En ardoise et zinc, 2 lucarnes œil de bœuf, épis de faîtage, frise de faîtage en zinc, habillage de lucarne	A
Maçonnerie Type-qualité Aspect entretien rareté	Moellons de meulières, lucarne avec fronton, corniches avec entablements, imitation poteaux d'angle, entourage des portes et fenêtres Très bon état d'entretien Cheminée en briques appareillées	A

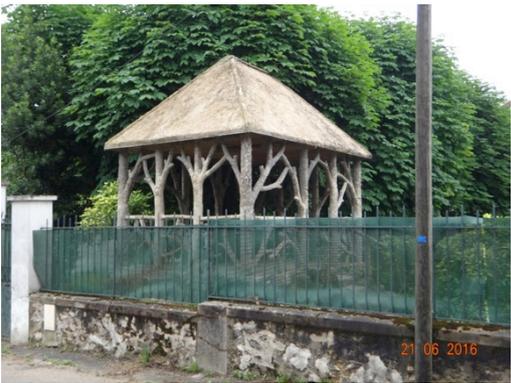
Année de construction : vers 1910
		Description : Kiosque sur poteaux en bon état de conservation en bordure de voie, de type rocaille. A rapprocher des rocailles de la Villa Max, du café de la Petite Vitesse.
Critères de classement		Note
Environnement	Quartier agréable en bord de Marne	A
Couverture et accessoires	Couverture en ciment armé	A
Maçonnerie Type-qualité Aspect entretien rareté	Ciment et ossature métallique Grillage Bon entretien	A
Percements, portes, fenêtres, lucarnes		
Garde-corps Balcons		
Charpente Avancées de toit		
Petits ouvrages		
Éléments décoratifs Modénatures	Élément décoratif dans le jardin d'une propriété	A
Ouvrages en serrurerie		
Clôture		
Observations : Le kiosque mérite d'être conservé compte-tenu de son état

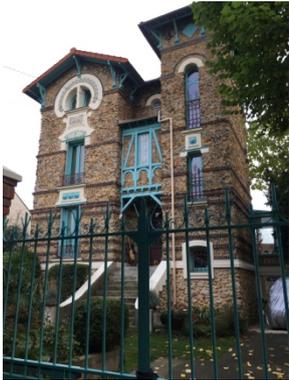
Adresse : 7bis rue de la Paix		n°47
Référence cadastrale : BI 606		Type / Nom : Maison – Les Capucines

Année de construction : 1910	Description : Pavillon construit en meulière sur plan d'André Eschbacher, composé de 3 corps. Couvert en tuiles mécaniques avec un décor assez exceptionnel en pans de bois. La partie centrale est décorée d'aplats autour des baies. Le porche d'entrée est lui aussi hors du registre habituel. Le menuisier de l'époque a montré ici une partie de son savoir-faire.
	Critères de classement	
Environnement	Quartier tranquille, proche de la gare, dans la verdure	A
Couverture et accessoires	En tuiles mécaniques	A
Maçonnerie Type-qualité Aspect entretien rareté	De belle qualité Briques formant bandeau Travail intéressant du stuc autour des baies Carreaux décorés et cabochons bleus Très exceptionnel à Chelles	A
Percements, portes, fenêtres, lucarnes	Les formes des baies sont très diverses : rectangulaires, en cintre, inscrites dans un cercle	A

Garde-corps Balcons	En fer forgé	A
Charpente Avancées de toit	De très bonne qualité, avancée de toit sur consoles bois, hall d'entrée protégé par un pan de bois et toit sur consoles	A
Petits ouvrages		
Éléments décoratifs Modénatures	La composition et le décor de façade sont d'une grande fantaisie et appartiennent à une veine proche de l'Art Nouveau Fenêtres inscrites dans un cercle et effets de toiture	A
Ouvrages en serrurerie	Barreaudage de défense, grille sur la porte d'entrée, balustrades devant les fenêtres	A
Clôture	Muret bas en meulières avec barreaudage décoratif Portail simple et un porche en charpente au-dessus du petit portail monté sur poteaux maçonnés	A
Observations : Ce pavillon a été étudié dans la revue de la Société Archéologique et Historique de Chelles n°31 page 302. Le tuyau de descente en plastique est inesthétique en façade.

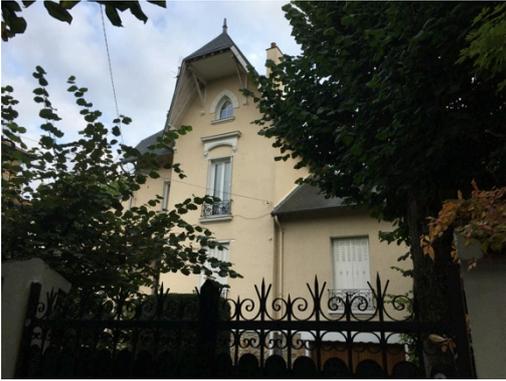
Année de construction : 1910	
	Description : Pavillon bourgeois construit dans le cadre du lotissement. D'aspect simple avec un jeu de volumes intéressants avec, à gauche et à droite, un agrandissement. Initialement, le pavillon était plus petit et sa décoration d'aplats devait ressembler à la décoration du 11 rue de la Paix. Le porche de la porte sur rue est d'origine.	
Critères de classement		Note
Environnement	Quartier agréable proche de la gare	A
Couverture et accessoires	En ardoises, avec épis de faîtage	A
Maçonnerie Type-qualité Aspect entretien rareté	Le ravalement est récent et de bonne qualité Quelques éléments de décoration autour des baies et de la porte d'entrée Bon entretien général	A
Percements, portes, fenêtres, lucarnes	Fenêtres rectangulaires hormis celle sous la croupe Chien assis classique La porte d'entrée semble d'origine	A

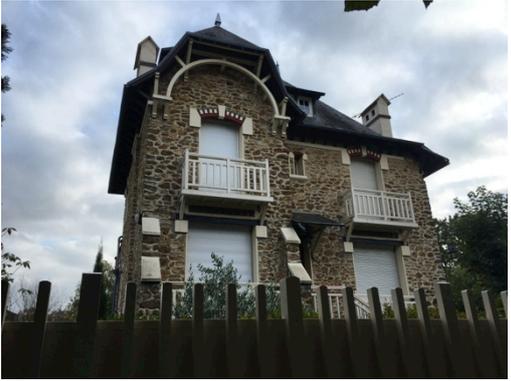
Année de construction : vers 1910	
	Description : Solide pavillon en meulière avec une charpente relativement compliquée, toiture en ardoise avec lucarnes, décoration avec épis de faîtage. La clôture bois sur la façade est dans le même esprit que le pavillon. L'avancée de charpente est soulignée par un arc en plein cintre. Le jeu de briques est discret. Les meulières sont en opus incertum avec joints saillants.	
Critères de classement		Note
Environnement	Quartier très calme, proche de la gare Certains terrains ont été redivisés	A
Couverture et accessoires	En ardoise de bonne facture, épis de faîtage simples L'auvent de la porte d'entrée est en ardoise	A
Maçonnerie Type-qualité Aspect entretien rareté	En meulière avec joint marqué et saillant Des aplats en maçonnerie soulignent les baies et la terrasse sur le devant Peu courant	A

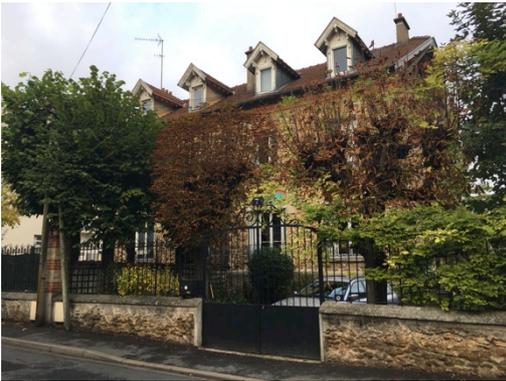
Année de construction : vers 1910
		Description : Pavillon double sur plan rectangulaire en meulières de bonne qualité avec jeu décoratif de brique en bandeaux et linteaux. Eléments de céramique colorée en très bon état avec grand jardin sur l'arrière. En très bon état.
Critères de classement		Note
Environnement	Quartier agréable relativement vert Proche de l'avenue Foch	A
Couverture et accessoires	Couverture en tuiles mécaniques	A
Maçonnerie Type-qualité Aspect entretien rareté	De bonne qualité avec utilisation de la meulière, éléments en brique agrémentant les façades et retours Ensemble peu fréquent dans cet état	A
Percements, portes, fenêtres, lucarnes	Portes et fenêtres rectangulaires, linteaux de forme surbaissée ou en anse de panier	A
Garde-corps Balcons	En fonte	A
Charpente Avancées de toit	Bon état, à deux pentes avec abouts en croupe sur jambes de force découpées	A

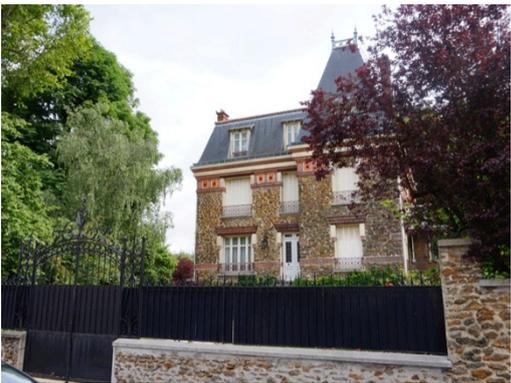
Année de construction : 1910	
	Description : Pavillon avec toit à la Mansart comportant une avancée formant tour. Maison construite en meulière sur un sous-sol complet et rez-de-chaussée, plus deux étages. Décoration avec bandeau bicolore, jeu de briques et cabochons de céramique. Couverture en ardoise avec épis de faîtage et faîtière ouvragée.	
Critères de classement		Note
Environnement	Quartier agréable, relativement vert, proche de la gare, dans un grand jardin	A
Couverture et accessoires	En ardoise, faîtage en terre cuite La tour possède épis et faîtière en zinc décorée	A
Maçonnerie Type-qualité Aspect entretien rareté	De très bonne facture, la meulière est de couleur agréable Bon état d'entretien Peu fréquent de cette taille et de cette qualité	A
Percements, portes, fenêtres, lucarnes	Menuiserie en bon état Porte d'entrée d'origine Lucarnes dans le comble à la Mansart	A

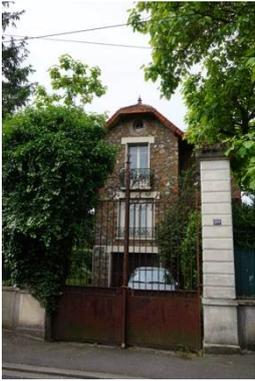
Adresse : 20 rue Parmentier		n°52
Référence cadastrale : BI 213		Type / Nom : Pavillon

Année de construction : 1925	
	Description : Pavillon en meulières dans un environnement agréable, proche du boulevard Foch. Quartier calme. Architecture simple. Les meulières sont traitées en parement avec joints saillants. Seuls quelques aplats mettent les façades en valeur. Le garage est intégré dans la construction. Elégant perron à droite.	
Critères de classement		Note
Environnement	Quartier tranquille, proche du centre ville, de l'avenue Foch	A
Couverture et accessoires	En tuiles mécaniques avec épis de faîtage	A
Maçonnerie Type-qualité Aspect entretien rareté	En meulières en parement, le reste en moellons Linteaux et entourages de fenêtres en enduit ciment de couleur claire, perron avec balustres et poteaux ouvragés	A
Percements, portes, fenêtres, lucarnes	Fenêtres simples de forme Œil de bœuf ouvert plus tardivement	B

Garde-corps Balcons	En fonte, petit balcon dans la chambre à l'étage	A
Charpente Avancées de toit	Simple toit à pentes avec, sur la façade, une croupe	A
Petits ouvrages		
Éléments décoratifs Modénatures	Des enduits ciment lisses opposés à la meulière donnent un aspect architectural très simple	A
Ouvrages en serrurerie	Balcon et appuis, véranda de la porte d'entrée	B
Clôture	Poteaux en maçonnerie imitant la pierre, lourd portail et barreaudage à la suite	A
Observations : Pavillon simple dans sa décoration, sa construction plus tardive s'affranchit un peu des décors du début de siècle.

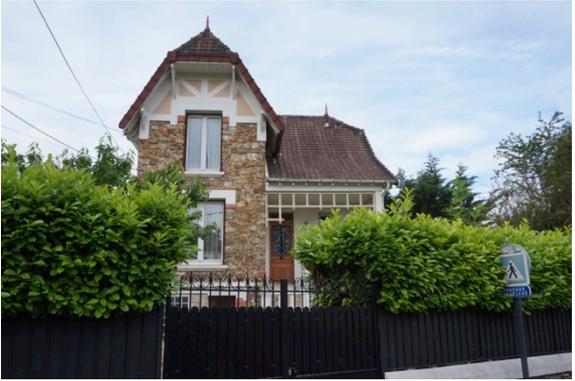
Année de construction : 1930	
	Description : Pavillon en L Monté avec un parement en meulières, le reste en moellons Les parties hautes sont enduites, avec colombages imités et remplissage en enduit de type gobetis Emploi du béton armé	
Critères de classement		Note
Environnement	Dans un quartier calme, proche de la gare et des commerces, environnement verdoyant	A
Couverture et accessoires	En tuiles mécaniques, épis de faîtage	A
Maçonnerie Type-qualité Aspect entretien rareté	Parement en meulières, le reste en moellons enduits dans les parties hautes avec colombages simulés, panneaux en gobetis La partie sous le rez-de-chaussée est elle-aussi décorée avec des bandeaux et de faux poteaux	A
Percements, portes, fenêtres, lucarnes	Fenêtres rectangulaires, porte d'origine avec sa grille en fonte	A
Garde-corps Balcons

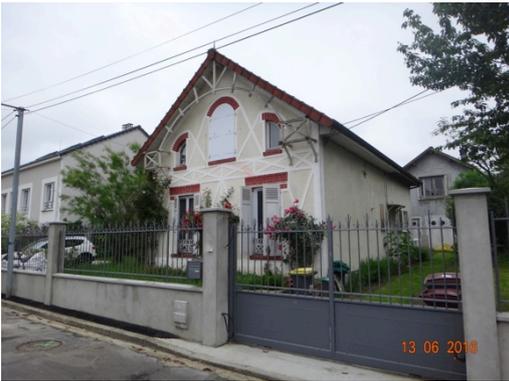
Adresse : 23 rue Pierre		n°54
Référence cadastrale : AS225		Type / Nom : Pavillon – Emile Fouchard

Année de construction : vers 1930	
	Description : Pavillon avec décors de façade sortant de l'ordinaire Son concepteur et réalisateur est Emile Fouchard, maire de Chelles, député, un des 70 qui refusa les pleins pouvoirs à Pétain. Derrière son premier atelier, le charpentier a su montrer dans le traitement de façade ses compétences.	
Critères de classement		Note
Environnement	Quartier calme, un peu à l'écart	A
Couverture et accessoires	Couverture en tuile plate	A
Maçonnerie Type-qualité Aspect entretien rareté	De bonne qualité Bon entretien	A
Percements, portes, fenêtres, lucarnes	Fenêtres à l'étage en contre par le haut Volets en bois	A
Garde-corps Balcons	En bois	A
Charpente Avancées de toit	De très bonne qualité, l'avancée de toit est soutenue par un élément compliqué soutenu par deux chaînes d'angle	A

Petits ouvrages		
Eléments décoratifs Modénatures	Le jeu du pan de bois simulé agrémente la façade	A
Ouvrages en serrurerie		
Clôture	Récente, barreaudage sur muret, portail métal	A
Observations : Malgré sa position sociale, le député-maire, Emile Fouchard, a su garder sa simplicité et loger dans un pavillon simple, mais de bon goût.

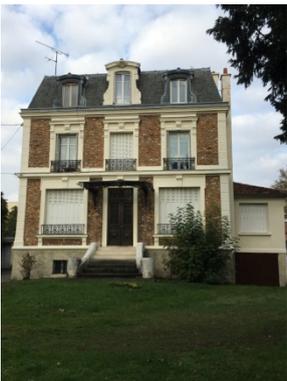
Adresse : 7 rue Poncelet		n°55
Référence cadastrale : BI 71		Type / Nom : Pavillon découpé en appartements

Année de construction : 1910	
	Description : Gros pavillon carré construit en meulières Comble à la Mansart ardoise et zinc Décoration d'aplats en stuc ou plâtre avec corniches bandeaux Entourages de fenêtres avec consoles, corniches à modillons Lucarnes en zinc et décors en linteaux	
Critères de classement		Note
Environnement	Dans un milieu boisé, proche de la gare et de l'avenue Foch	A
Couverture et accessoires	En ardoise et zinc pour les chéneaux et les lucarnes	A
Maçonnerie Type-qualité Aspect entretien rareté	En meulière avec aplats en stuc ou plâtre Entourage de fenêtres avec pied droit, console corniche à modillons, pilastres aux coins du bâtiment	A
Percements, portes, fenêtres, lucarnes	Fausses fenêtres sur les pignons	A
Garde-corps Balcons	En fer forgé ou fonte	A
Charpente Avancées de toit	En bon état	A

Petits ouvrages		
Eléments décoratifs Modénatures	Les aplats en stuc tranchent sur le restant des parements en meulières, donnant à la maison un aspect cosu	A
Ouvrages en serrurerie	Garde-corps	A
Clôture	A été refaite	B
Observations : Type de gros pavillon qui a été découpé en appartements.

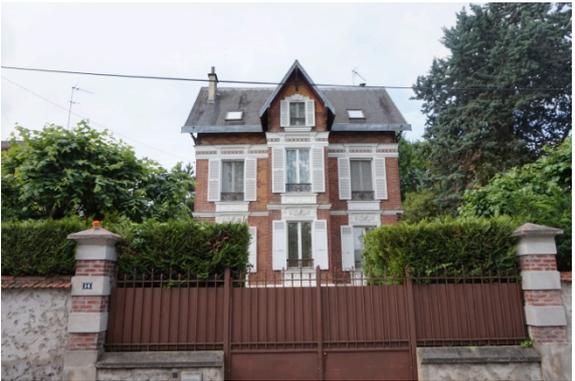
Adresse : 14 rue Poncelet		n°56
Référence cadastrale : BI 190		Type / Nom : Pavillon

Année de construction : vers 1910	
	Description : Pavillon en brique Couverture en ardoise avec chéneaux et velux Décoration avec carreaux vernissés formant bandeaux Décoration avec motifs en panneaux et motifs en guirlandes et mascarons au-dessus des fenêtres Corniche en plâtre Pavillon avec un avant-corps	
Critères de classement		Note
Environnement	Quartier tranquille en plein cœur d'un îlot avec encore de la verdure	A
Couverture et accessoires	En ardoises simples à 2 pentes avec chéneaux	A
Maçonnerie Type-qualité Aspect entretien rareté	En brique de bonne qualité avec beaucoup de décorations en plâtre ou stuc sur la façade Guirlandes mascarons, grotesques	A
Percements, portes, fenêtres, lucarnes	La porte d'entrée donne sur l'avant-corps Fenêtre simple, velux qui ont remplacé les tabatières	A
Garde-corps Balcons	En fonte	A

Charpente Avancées de toit	Charpente simple Les avancées de toit sont tenues par des consoles découpées	A
Petits ouvrages	Ancres en fonte dans les angles de la construction avec une lanterne dans l'angle gauche Vitreaux sur une fenêtre façade	A
Éléments décoratifs Modénatures	Sur fond brique importante décoration en plâtre ou stuc qui font le charme de cette maison qui est restée à peu près comme à son origine	A
Ouvrages en serrurerie	Balustrade en fonte	A
Clôture	Le mur a dû être réenduit La clôture métallique est plus récente, poteaux en brique et ciment	B
Observations : Pavillon rare car construit en brique. Sa décoration d'origine est en bon état. Les volets sont de bonne qualité. Sur un pignon, fausse fenêtre.

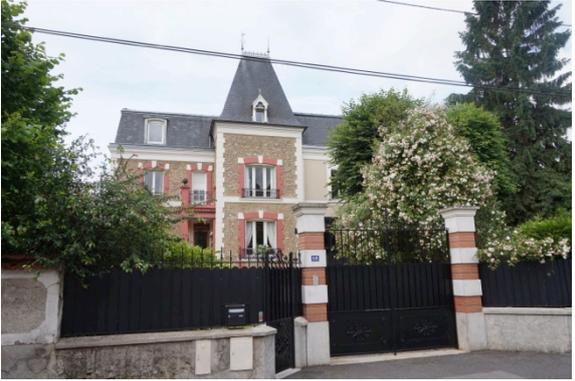
Adresse : 18 rue Poncelet		n°57
Référence cadastrale : BI 186		Type / Nom : Pavillon bourgeois

Année de construction : vers 1910	
	Description : Pavillon dessiné par l'architecte Eschbaeher. Pavillon avec un corps avancé sur la façade, construit en meulière avec comble à la Mansart et tourelle avec lucarnes. Couverture en ardoise agrémentée d'un épi, une girouette et un faîtage décoré.	
Critères de classement		Note
Environnement	Agréable, proche de la gare et de l'avenue Foch	A
Couverture et accessoires	En ardoise avec chéneau en zinc Epis, girouette, faîtage décoré, lucarnes	A
Maçonnerie Type-qualité Aspect entretien rareté	En meulière, bandeaux, pied droit, corniches en enduit blanc, entourage des baies en brique et imitation pierre En partie droite, les fonds sont en gobetis.	A
Percements, portes, fenêtres, lucarnes	Porte et fenêtres rectangulaires, les linteaux sont eux en cintre surbaissé Deux lucarnes de toit	A

Garde-corps Balcons	En ferronnerie fonte Au-dessus de la porte d'entrée, monté en brique avec pilastre	A
Charpente Avancées de toit	De bonne qualité, pas d'avancée de toit dans les combles à la Mansart	A
Petits ouvrages	Poteaux décorés de la terrasse	A
Éléments décoratifs Modénatures	Dans la partie gauche, les décorations sont en brique et aplat blanc A droite, fond en gobetis crème et aplats blancs	A
Ouvrages en serrurerie	De bonne facture, fer forgé et fonte Portail en retrait par rapport à la clôture	A
Clôture	Muret en maçonnerie avec joints figurés, poteaux en retrait, brique et aplats blancs Portail métal et barreaudage avec tôle pare-vue	A
Observations : Voir la publication de la Société Archéologique et Historique Chelloise (SAHC) n°31 de 2015 La partie droite est un agrandissement récent du pavillon effectué avec un certain goût, sans devenir un pastiche.

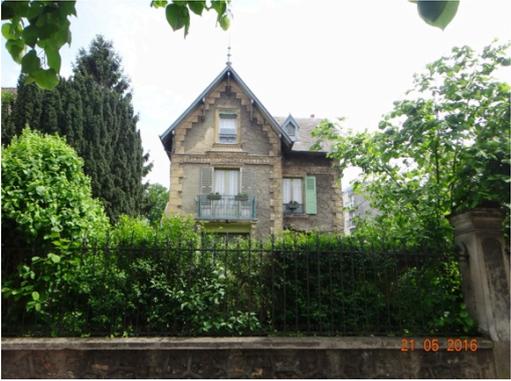
Adresse : 43 avenue de la Résistance		n°58
Référence cadastrale : BH 118		Type / Nom : Pavillon – Pavillon Chevalier

Année de construction : vers 1900	
	Description : Pavillon discret situé sur l'avenue de la Résistance. Le pignon est traité dans un style néo-renaissance. Le jardin a été réalisé par l'entreprise Bertinetti rocailleur qui a travaillé pour d'autres propriétés chelloises. Ce pavillon mériterait une solide restauration, mais il a l'avantage de ne pas avoir été dénaturé.	
Critères de classement		Note
Environnement	Centre ville, à côté du parc et du marché	A
Couverture et accessoires	Ardoise avec épis de faîtage Petite lucarne sur le toit	A
Maçonnerie Type-qualité Aspect entretien rareté	Maçonnerie en moellons montés à la chaux et au plâtre Mériterait un solide entretien Exceptionnel sur le boulevard, un des derniers témoins	C
Percements, portes, fenêtres, lucarnes	Rectangulaires et simples Volets bois	A

Garde-corps Balcons	Fonte En maçonnerie sur console ciment	A
Charpente Avancées de toit	De bonne qualité Sur consoles ouvragées	A
Petits ouvrages		
Eléments décoratifs Modénatures	L'opposition de briques, des carreaux de terre cuite de couleur, des aplats en plâtre sur un fond gobeté donne tout son charme à la maison	B
Ouvrages en serrurerie	Balcon en fonte Barreaudage et portail	B
Clôture	Sur muret et mur, couronnement en tuile Barreaudage simple, poteaux décorés avec aplats	B
Observations : Depuis sa création, ce pavillon n'a connu que très peu d'entretien. Les aménagements du jardin à l'arrière disparaissent progressivement.

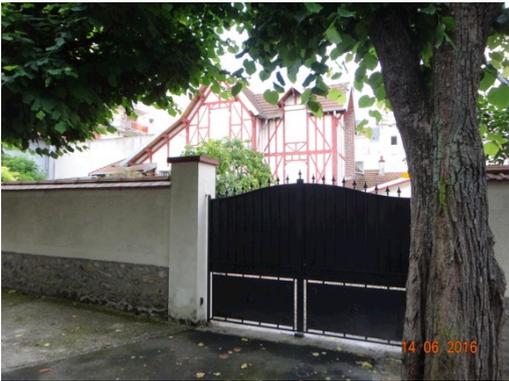
Adresse : 3 avenue des Tilleuls		n°59
Référence cadastrale : AT 624		Type / Nom : Pavillon

Année de construction : avant 1911	
	Description : Petit pavillon du type chalet construit au début du 20 ^{ème} siècle. Ossature en bois, remplissage en maçonnerie avec un agrandissement sur la partie gauche. Pavillon très peu profond du fait de la forme de la pièce de terre. A été occupé longtemps par un Parisien qui venait seulement le week-end.	
Critères de classement		Note
Environnement	Centre ville, proche de l'avenue de la Résistance, dans une voie étroite	A
Couverture et accessoires	En tuiles mécaniques A été refaite il y a peu de temps	
Maçonnerie Type-qualité Aspect entretien rareté	Remplissage entre éléments bois Les rajouts sont en maçonnerie avec pans de bois figurés Très bon entretien Très rare dans le centre ville	A
Percements, portes, fenêtres, lucarnes	Fenêtres rectangulaires simples Barres d'appui derrière les volets plastiques	B

Garde-corps Balcons	Barre d'appui devant les fenêtres	
Charpente Avancées de toit	Toute la maison d'origine est en pans de bois Les avancées sont tenues par des consoles en bois	A
Petits ouvrages		
Eléments décoratifs Modénatures	Le jeu des couleurs entre le pan de bois et le remplissage anime la façade	A
Ouvrages en serrurerie	Les portails et les barreaudages	
Clôture	Sur muret en partie et mur plein Le petit portail est d'origine, le grand a été refait et élargi	B
Observations : Certaines modifications ne sont pas de meilleur goût, mais c'est très rare de trouver un pavillon en pans de bois en plein cœur de la ville. Cette pièce de terre a échappé aux promoteurs lors de la construction de l'immeuble derrière.

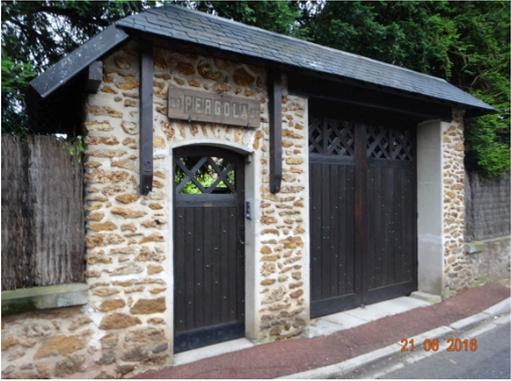
Adresse : 80-84 quai des Mariniers, 2 à 8 rue de la Marne, 11 quai de l'Yser		n°60
Référence cadastrale : BD78		Type / Nom : Pavillon bourgeois – La Pergola

Année de construction : vers 1900	
	Description : Pavillon de grande qualité construit sur un terrain de 2 200m ² . Le terrain est entouré de hauts murs et de haies qui protègent de la vue. Pavillon dans un parfait état d'entretien.	
Critères de classement		Note
Environnement	Exceptionnel, bords de Marne, bords de canal Jardin avec tennis et autres aménagements	A
Couverture et accessoires	Traditionnelle en moellons enduits Bon entretien Ensemble exceptionnel	A
Maçonnerie <i>Type-qualité</i> <i>Aspect entretien</i> <i>rareté</i>	Non visible depuis l'espace public	
Percements, portes, fenêtres, lucarnes		
Garde-corps Balcons		
Charpente Avancées de toit		
Petits ouvrages		
Eléments décoratifs Modénatures		
Ouvrages en serrurerie		
Clôture	Muret bas, moellon en meulière, portail bois d'origine, protégé par un petit toit en ardoise	A

Observations : Différentes cartes postales de cette demeure ont été publiées en 1910.

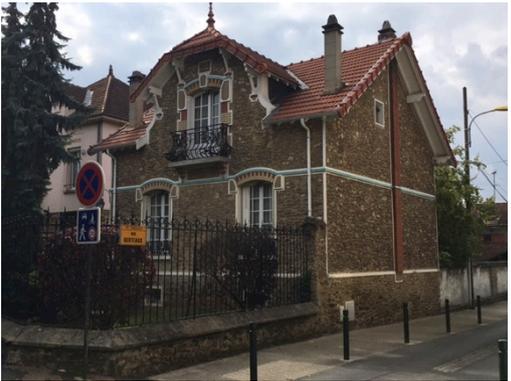
Adresse : 30 avenue du Maréchal Foch		n°61
Référence cadastrale : BM 524		Type / Nom : Pavillon

Année de construction : vers 1915	
	Description : Pavillon de très belle facture qui a su conserver sa décoration. Maison en meulière avec linteaux en briques bicolores, bandeaux en brique ou carreaux de couleur. Avancée de toit en croupe. Clôture sur rue avec barreaudage et un portail ancien de belle facture.	
Critères de classement		Note
Environnement	Sur l'avenue Foch, proche de la gare, dans un quartier bruyant	B
Couverture et accessoires	En tuiles mécaniques avec épis de faîtage Cheminées peu esthétiques	B
Maçonnerie Type-qualité Aspect entretien rareté	De très grande qualité En très bon état En meulière pour la totalité de la maison	A
Percements, portes, fenêtres, lucarnes	Fenêtres en cintre surbaissé, persiennes	A
Garde-corps Balcons	Garde-corps en fonte, droits au rez-de-chaussée, en corbeille à l'étage	A

Charpente Avancées de toit	Avancées de toit en croupe soutenues par des jambes de force sous les pannes	A
Petits ouvrages		
Eléments décoratifs Modénatures	L'utilisation de la brique de deux couleurs, les bandeaux colorés, les décors des jambages de fenêtres et des linteaux tranchent sur la meulière et donnent à ce bâtiment une fière allure	A
Ouvrages en serrurerie	Garde-corps et portail de belle qualité	A
Clôture	Sur muret en meulière barreaudage La maison est en partie à l'alignement Portail avec fer forgé	A
Observations :		
Il s'agit de la dernière maison de cette qualité sur l'avenue Foch.

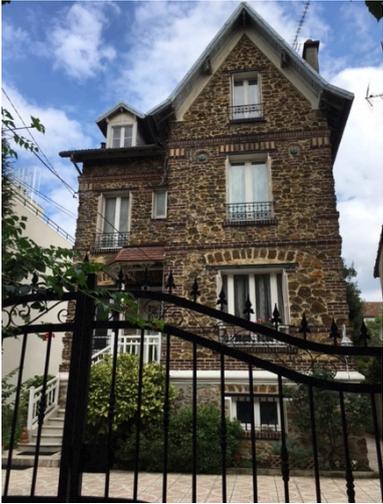
Adresse : 3 rue des Cottages		n°62
Référence cadastrale : BI 581		Type / Nom : Pavillon

Année de construction : 1920	Description : Pavillon en meulière Sous-sol semi-enterré Meulière posée sur un premier bandeau en brique, puis un bandeau de même type à chaque étage Linteau avec arc de décharge en meulière et linteau en acier A gauche, lucarne sur le toit La toiture a ses deux pans relevés au niveau des gouttières Balustrade en bois et fonte Ce type d'ornementation est peu fréquent
	Critères de classement	
Environnement	Calme dans une partie un peu excentrée de Chelles	A
Couverture et accessoires	En tuiles mécaniques	A
Maçonnerie Type-qualité Aspect entretien rareté	Solide maçonnerie de moellons et meulières Bel aspect Etat excellent	A
Percements, portes, fenêtres, lucarnes	Toutes les fenêtres sur façade sont rectangulaires Porte d'origine Persiennes aux fenêtres	A
Garde-corps Balcons	En bois pour l'accès à la porte d'entrée En serrurerie en fonte pour les autres	A

Charpente Avancées de toit	Avancée de toit tenue par les pannes Auvent au-dessus de la porte d'entrée sur consoles	A
Petits ouvrages		
Eléments décoratifs Modénatures	La brique rentre beaucoup dans la décoration Quelques éléments colorés Mais la façade est un peu triste	B
Ouvrages en serrurerie	Barreaudage extérieur Portail, balustrade devant les fenêtres	A
Clôture	Barreaudage sur muret en meulière Poteaux en fausse pierre, portail neuf	B
Observations : Il est dommage que sous prétexte d'élargir la porte d'entrée, les poteaux sont en fausse pierre et le portail ne s'intègre pas avec la qualité de la construction.

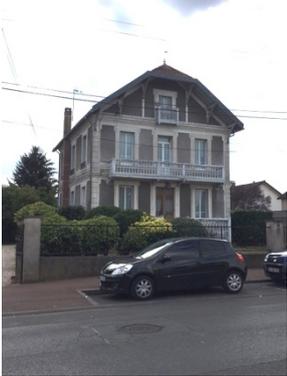
Adresse : 103 avenue des Sciences		n°63
Référence cadastrale : AC 210		Type / Nom : Pavillon bourgeois

Année de construction : vers 1910	
	Description : Solide pavillon monté en moellons avec décoration en plâtre imitant la pierre en pilastres, autour des fenêtres en bandeaux Balcon avec balustrade en ciment Toiture avec croupes et deux pentes Perron sur toute la largeur avec balustrade à balustres en ciment moulé	
Critères de classement		Note
Environnement	Quartier des Coudreaux, excentré par rapport au centre de Chelles, calme et verdoyant	A
Couverture et accessoires	4 pentes avec croupes, épis de faitage avec girouette	A
Maçonnerie Type-qualité Aspect entretien rareté	De bonne qualité Aurait besoin d'être repeint	B
Percements, portes, fenêtres, lucarnes	Rectangulaires simples	A
Garde-corps Balcons	En ciment au rez-de-chaussée et à l'étage, peut-être en bois au 2 ^{ème} étage, garde-corps ciment et peut-être bois	A

Charpente Avancées de toit	4 pentes classiques avec croupes	A
Petits ouvrages		
Éléments décoratifs Modénatures	Décors en plâtre imitant la pierre, balcon et balustrades en ciment, panneaux en mouchetis de ciment peints	A
Ouvrages en serrurerie		
Clôture	La clôture n'est pas d'origine Grille avec muret, porte en métal	A
Observations : Ce pavillon manque d'entretien ce qui n'exclut pas ses qualités architecturales.

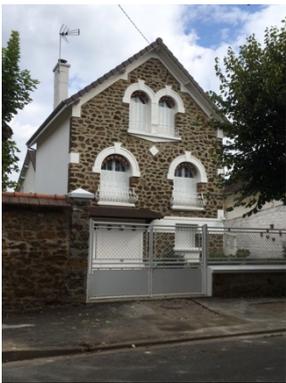
Adresse : 11 rue Jean de la Fontaine		n°64
Référence cadastrale : BI 238		Type / Nom : Pavillon

Année de construction : 1935	
	Description : Solide pavillon carré Façade construite en meulière, côtés enduits Deux fenêtres géminées Fenêtres en plein cintre Garage intégré à la construction	
Critères de classement		Note
Environnement	Calme, un peu à l'extérieur de Chelles	B
Couverture et accessoires	Tuiles mécaniques	A
Maçonnerie Type-qualité Aspect entretien rareté	Maçonnerie avec doublage sur la façade de pierre meulière Décoration autour des fenêtres Peu fréquent avec ce type de fenêtres soulignées par un bandeau décoratif	A
Percements, portes, fenêtres, lucarnes	Fenêtres en plein cintre	A
Garde-corps Balcons	Peut-être en fonte	A
Charpente Avancées de toit	Avancée de toit classique	A
Petits ouvrages		
Éléments décoratifs Modénatures	Jeu d'aplats dans les angles peints en blanc Décoration des linteaux de fenêtres Ces décors tranchent avec les meulières	A

Ouvrages en serrurerie	Banc d'appui de fenêtres, éléments de garde-corps	A
Clôture	En tube rond Grillage et panneaux sur muret maçonné	A
Observations : Pavillon simple avec une décoration peu courante pour cette époque.

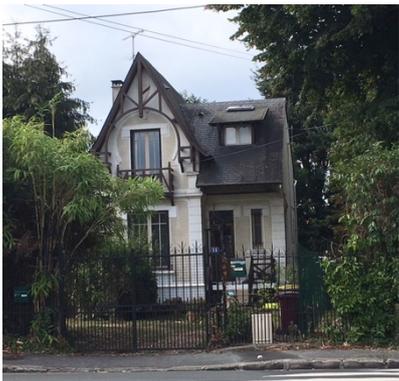
Adresse : 11 rue Lavoisier		n°65
Référence cadastrale : AC 886		Type / Nom : Pavillon dit ancien rendez-vous de chasse

Année de construction : 1905	
	Description : Petit pavillon en moellons enduits en mouchetis, fausses pierres dans les angles Bandeau par le bas Avancée de charpente tenue par une structure en plein cintre Couvert d'ardoises Clôture en partie d'origine Lucarne sur le toit	
Critères de classement		Note
Environnement	Calme, aux Coudreaux, quartier calme et boisé	A
Couverture et accessoires	En ardoise	A
Maçonnerie Type-qualité Aspect entretien rareté	En moellons enduits avec appareillage en fausses pierres Bon entretien Pavillon très ancien aux Coudreaux	A
Percements, portes, fenêtres, lucarnes	Simple, rectangulaires Lucarne sur le toit	A
Garde-corps Balcons	Balcon en bois avec garde-corps	A
Charpente Avancées de toit	De bonne facture, avancée formant auvent pour l'entrée Avancée de toit sur le pignon avec charpente décorative	A

Petits ouvrages		
Eléments décoratifs Modénatures	Jeu de couleurs et de volume entre les fausses pierres et le gobetis de la maçonnerie	A
Ouvrages en serrurerie	Clôtures sur rue	A
Clôture	En barreaudage sur muret très bas Une partie est d'origine	A
Observations : Exceptionnel, déjà cité sur les cartes postales du début du XX ^{ème} siècle. Etait au milieu des bois lors de sa construction.

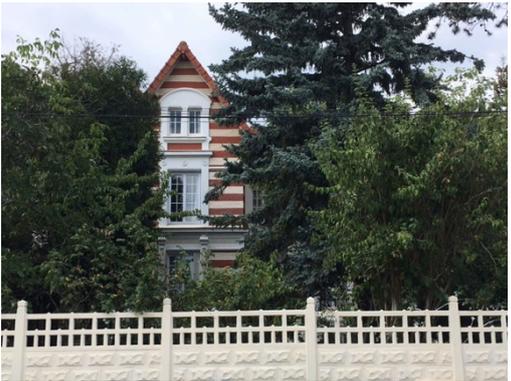
Adresse : 113 avenue Claude Bernard		n°66
Référence cadastrale : AB 499		Type / Nom : Pavillon

Année de construction : entre 1920 et 1930	
	Description : Pavillon en maçonnerie décoré en bandes horizontales sur la façade Jeu de corps de bâtiment Décoration en stuc au niveau du rez-de-chaussée Le tout noyé dans la verdure	
Critères de classement		Note
Environnement	Calme, aux Coudreaux Quartier excentré de Chelles	A
Couverture et accessoires	En tuile mécanique	A
Maçonnerie Type-qualité Aspect entretien rareté	Bonne qualité Très bon entretien Le seul qui possède ce décor en bandes horizontales Décor en plein cintre à l'étage	A
Percements, portes, fenêtres, lucarnes	Fenêtres et portes rectangulaires	A
Garde-corps Balcons	Simple barre d'appui	A
Charpente Avancées de toit	Assez complexe vu le nombre de versants Avancée de toit classique	A
Petits ouvrages		
Éléments décoratifs Modénatures	Décors en stuc autour des fenêtres et portes très riches au rez-de-chaussée et qui tranchent avec le décor en bande	A

Ouvrages en serrurerie	Un portail sur la rue	B
Clôture	Neuve en faux moellons, manque de goût	B
Observations : Pavillon caché dans la verdure qui présente un intérêt certain.

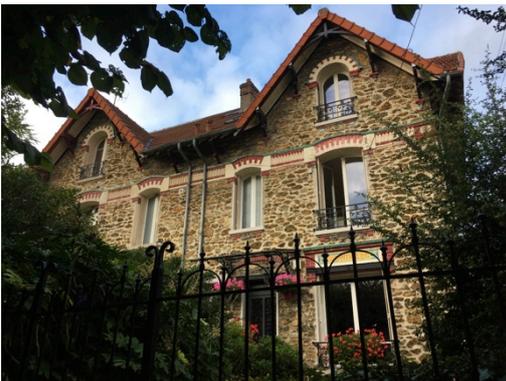
Adresse : 3bis et 3ter rue Louis Guérin		n°67
Référence cadastrale : AT 607 et AT 608		Type / Nom : Pavillon double – Cyclamen et Eglantinette

Année de construction : vers 1900	
	Description : Pavillon double en meulière La construction est soignée Les encadrements de portes et fenêtres, les céramiques et les marquises soulignent la volonté du constructeur d'obtenir un pavillon de très bonne qualité esthétique Ce pavillon est en rapport avec le pavillon Gilbert en face, construit par la Maison Eterlet	
Critères de classement		Note
Environnement	Quartier calme en plein centre de Chelles	A
Couverture et accessoires	En tuiles mécaniques	A
Maçonnerie Type-qualité Aspect entretien rareté	En meulière de bonne qualité Utilisation de briques colorées et d'éléments en céramique Bon entretien Peu courant dans cet état	A
Percements, portes, fenêtres, lucarnes	Fenêtres en cintre surbaissé, plein cintre, rectangulaire Porte d'origine	A

Garde-corps Balcons	En fonte Art Déco, jolie marquise avec console ouvragée en fer forgé	A
Charpente Avancées de toit	Classique avec avancée de toit tenue par des consoles ouvragées	A
Petits ouvrages	Ancre en fonte, modèle que l'on retrouve dans d'autres pavillons	A
Éléments décoratifs Modénatures	Soubassement en meulière, linteau en brique décorative Bandeau en brique de deux couleurs filant avec les linteaux, arc de décharge Ensemble très agréable	A
Ouvrages en serrurerie	Les garde-corps et les consoles de l'auvent sont de bonne facture Linteau en acier avec éléments décoratifs	A
Clôture	Pilastre et bahut bas Barreaudage et portail d'origine en bon état	A
Observations : Descente de gouttières disgracieuses sur la façade. Il y a unité de style avec le pavillon en face. Défense des fenêtres, console des avancées de toit, grille sur rue, le tout en bon état.

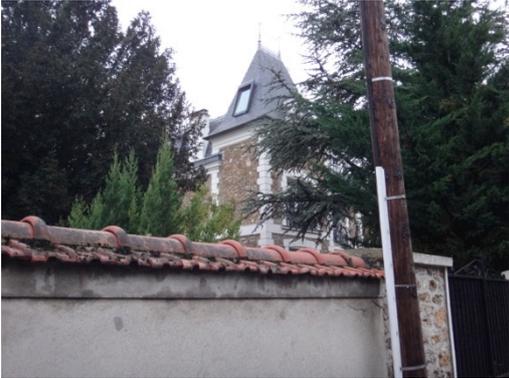
Adresse : 6 rue Poncelet		n°68
Référence cadastrale : BI 67		Type / Nom : Pavillon

Année de construction : vers 1900 ou 1910	
	Description : Très important pavillon construit en meulière sur trois étages Couvert en ardoise avec comble à la Mansard et tourelle sur plan carré Terrasse sur le devant avec balustre en fausse pierre Entourage des fenêtres, poteaux corniers, bandeaux en fausse pierre Très bon état d'entretien Assez rare à Chelles de cette importance, placé en plein cœur de Chelles	
Critères de classement		Note
Environnement	Donnant sur l'avenue Foch Quartier agréable	A
Couverture et accessoires	En ardoise avec girouette, faitière en décors zinc, épis de faitage	A
Maçonnerie Type-qualité Aspect entretien rareté	En meulière de bonne qualité Très bon entretien Corniche en maçonnerie	A
Percements, portes, fenêtres, lucarnes	Fenêtre dans des encadrements en arc surbaissé Lucarne sur la couverture	A

Garde-corps Balcons	Avec balustrade fausse pierre, balustre tournée	A
Charpente Avancées de toit	De belle qualité	A
Petits ouvrages	Décorations en zinc sur les toits	A
Éléments décoratifs Modénatures	Décors très classiques avec opposition d'éléments architecturaux en fausse pierre et la meulière formant le fond des décors	A
Ouvrages en serrurerie	Garde-corps métal	A
Clôture	Mur plein et mur bahut avec au dessus une balustre en fausse pierre Balustre tournée	A
Observations : Ensemble important qui reste dans le style d'autres pavillons bâtis dans ce lotissement, seules les balustrades sont peu fréquentes dans ce quartier

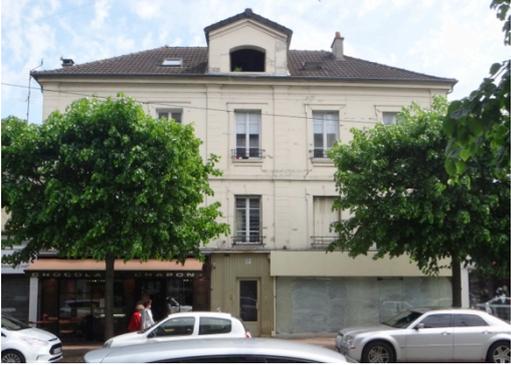
Adresse : 31bis avenue de la Résistance		n°69
Référence cadastrale : BH 399		Type / Nom : Ancienne gendarmerie

Année de construction : environ 1850	
	Description : Ancienne gendarmerie transformée en immeuble d'habitation avec boutiques en rez-de-chaussée Aspect classique rythmé par des pilastres en plâtre simulant des pierres de taille Corniches, entourages des fenêtres La lucarne donne un accent à la traversée axiale Le plus ancien bâtiment de l'avenue de la Résistance Les écuries situées dans la cour sont de la même époque	
Critères de classement		Note
Environnement	Centre-ville	A
Couverture et accessoires	En tuiles mécaniques	A
Maçonnerie Type-qualité Aspect entretien rareté	En moellons enduits, les décorations sont en plâtre Unique à Chelles	A
Percements, portes, fenêtres, lucarnes	Fenêtres rectangulaires Seule la lucarne à une fenêtre en cintre surbaissé, châssis à tabatière	A
Garde-corps Balcons	En serrurerie	A

Charpente Avancées de toit	Traditionnelle, à 4 pans	A
Petits ouvrages		
Éléments décoratifs Modénatures	Sur un fond plat, des éléments de décors en plâtre imitant la pierre donnent vie à l'édifice Les boutiques devraient s'intégrer dans le bâtiment	A
Ouvrages en serrurerie		
Clôture		
Observations : La gendarmerie a déménagé en 1933 avenue du Gendarme Castermant, puis en 1989 au carrefour des Déportés. Ce bâtiment mériterait d'être rénové, car il est un témoin de l'architecture de 1850 pour des bâtiments militaires. Il faudrait, à l'avenir, trouver une solution pour une meilleure intégration des façades commerciales.

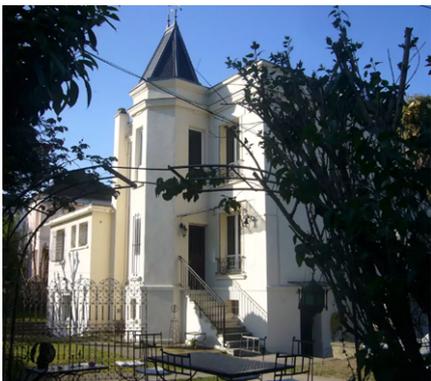
Adresse : 10 rue Poncelet		n°70
Référence cadastrale : BI 624		Type / Nom : Maison bourgeoise

Année de construction : vers 1900	Description : Pavillon d'exception construit dans un environnement relativement préservé sur une grande parcelle de terrain à deux pas de la gare Pavillon carré à l'origine de style très classique qui a été agrandi avec goût par la suite Sur la façade arrière, tourelle avec couverture agrémentée d'une girouette et décors Décor monochrome de la maison C'est la décoration en fausses pierres qui fait tout le charme de cette demeure
	Critères de classement	
		Note
Environnement	Agréable, grand jardin paysagé à deux pas de la gare et du centre-ville, calme	A
Couverture et accessoires	En ardoise avec girouette et épis de faîtage Lucarne classique en façade, arêtier en zinc	A
Maçonnerie Type-qualité Aspect entretien rareté	En moellons induits Linteaux en façade, bandeaux et corniches Très bon entretien Dans le quartier, d'autres pavillons présentent une qualité similaire	A

Percements, portes, fenêtres, lucarnes	Toutes les fenêtres sont rectangulaires, y compris la porte d'entrée	A
Garde-corps Balcons	En fonte ou fer forgé Balcon à droite de l'entrée	A
Charpente Avancées de toit	Très classique, pas d'avancée de toit Les gouttières s'amortissent sur les corniches	A
Petits ouvrages	Epis de faîtage, girouette, décoration des arêtiers en zinc sur la tourelle	A
Eléments décoratifs Modénatures	Architecture très classique La fausse pierre, les entourages de porte et fenêtres concourent à donner un aspect cosu à cette demeure	A
Ouvrages en serrurerie	Barre d'appui en fonte, fer forgé sur la porte et les défenses, garde-corps sur le balcon	A
Clôture	Une partie en mur ancien, une partie en clôture moderne	B
Observations : Pavillon qui a été agrandi avec goût, la clôture en grillage mériterait d'être doublée d'une haie taillée et le mur de la rue Council mériterait un ravalement, pavillon assez exceptionnel dans cet état d'entretien. A noter que la façade remarquable n'est pas la façade visible depuis la rue, mais la façade arrière qui mérite d'être préservée.

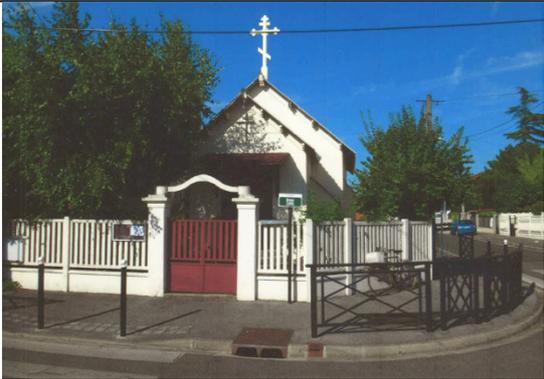
Adresse : 23 rue de l'Etoile d'Or		n°71
Référence cadastrale : BO 247		Type / Nom : Eglise orthodoxe

Année de construction : 1939	
	Description : Bâtiment simple avec un corps principal et deux bâtiments plus petits devant pour l'entrée et derrière pour le sanctuaire Construit en maçonnerie enduite Très bon état d'entretien	
Critères de classement		Note
Environnement	Très calme	A
Couverture et accessoires	Couverture en plaques ondulées	B
Maçonnerie Type-qualité Aspect entretien rareté	Simple et de bon entretien	A
Percements, portes, fenêtres, lucarnes	Simple	A
Garde-corps Balcons		
Charpente Avancées de toit	Simple	A
Petits ouvrages		
Éléments décoratifs Modénatures	Décors autour des fenêtres, contreforts	A
Ouvrages en serrurerie		
Clôture	Neuve	
Observations : Cette église a été traitée dans l'ouvrage de la Société Historique et Archéologique Chellois n°10 pages 79 à 92.

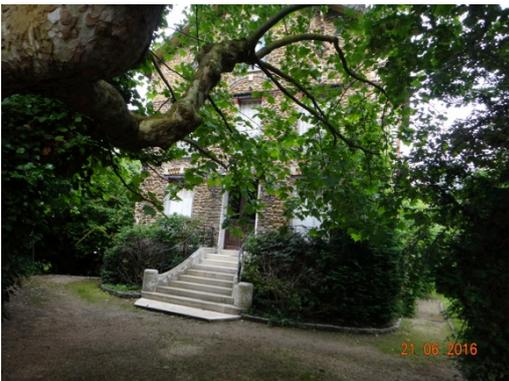
Adresse : 39 rue Adolphe Besson - 2bis rue du Docteur Douarre		n°72
Référence cadastrale : BH382		Type / Nom : Pavillon

Année de construction : vers 1895	
	Description : Dans un jardin paysagé, en cœur de ville, devant le parc du Souvenir. Pavillon cossu en très bon état en belle meulière, modénature en brique vernissée, linteau métallique avec décoration, avancée de toiture avec charpente bois, balcon en fonte, porte d'entrée d'origine, clôture sur rue d'origine avec ses grilles, le tout en très bon état d'entretien.	
Critères de classement		Note
Environnement	Sur un jardin paysagé en cœur de ville Proche du parc du Souvenir	A
Couverture et accessoires	Tuile mécanique très bon état Cheminée en briques vernissées	A
Maçonnerie Type-qualité Aspect entretien rareté	Belle meulière posée en lit, bien jointoyée Bon état d'entretien	A
Percements, portes, fenêtres, lucarnes	Fenêtres en bon état, peut-être changées Porte d'entrée d'origine avec grilles en fonte	A

Garde-corps Balcons	Garde-corps en fonte en bon état	A
Charpente Avancées de toit	Avancées de toit queues de vache soutenues par des consoles découpées	A
Petits ouvrages	Escalier monumental pour accéder à l'entrée	A
Éléments décoratifs Modénatures	Bandeau brique soulignant l'entablement Arc de décharge en briques vernissées	A
Ouvrages en serrurerie	Marquise avec console en fer forgé Main courante en métal sur l'escalier extérieur	A
Clôture	Soubassement meulière avec couronnement Mur sur soubassement meulière avec couronnement en tuiles	A
Observations : Il s'agit d'un pavillon d'exception faisant partie d'un lotissement tout début 20 ^{ème} siècle. Cet ensemble (terrain et pavillon) est un exemple des pavillons cossus construits à cette époque dans le centre de Chelles.

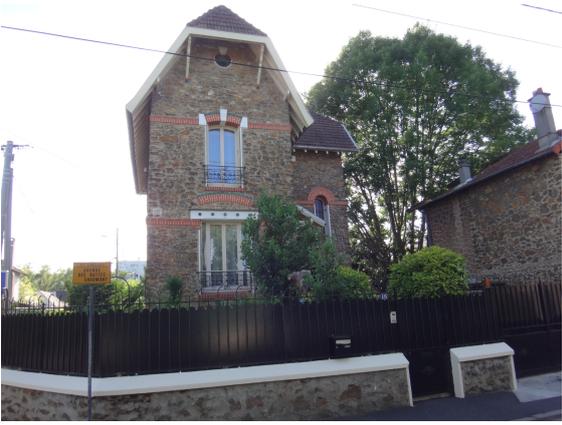
Adresse : 18 avenue des Buttes Chaumont		n°73
Référence cadastrale : BM903		Type / Nom : Pavillon

Année de construction : année 1910	
	Description : Petit pavillon en meulière de bonne facture situé dans un quartier calme. Entrepreneur : Léon Eterlet Architecte : Louis Lahorie (Fontainebleau) Décoration avec bandeau brique et cabochon en cul de bouteille en verre Couverture en tuiles mécaniques récentes Clôture dans le style d'origine	
Critères de classement		Note
Environnement	Calme à l'angle de deux avenues, terrain ayant été divisé, proximité du nouveau pavillon	B
Couverture et accessoires	Couverture refaite en tuiles mécaniques Les accessoires et cheminées ont disparu Bande de rive disgracieuse	B
Maçonnerie Type-qualité Aspect entretien rareté	En meulière de bonne qualité Bon entretien Bandeau en brique rouge souligné d'éléments en verre Très classique t courant à Chelles	A
Percements, portes, fenêtres, lucarnes	Les percements semblent avoir été conservés dans l'état d'origine, les fenêtres semblent avoir perdu leurs petits bois	A

Garde-corps Balcons	Sur les fenêtres : garde corps en fonte Sur les petites fenêtres : garde corps en fer forgé	A
Charpente Avancées de toit	Avec croupe sur la façade et le retour La charpente a été conservée	A
Petits ouvrages	Décoration de toit en épis de faitage Les tuiles de rive ont disparu, les cheminées aussi	B
Eléments décoratifs Modénatures	Brique rouge formant bandeau Quelques briques vernissées, cul de bouteille en décoration	A
Ouvrages en serrurerie	De bonne facture sur les portes et fenêtres Le garde corps de l'escalier n'est pas dans le style	A
Clôture	En bon état d'origine et de conservation	A
Observations : Pavillon simple ayant gardé beaucoup d'éléments d'origine. La couverture a été modifiée. Le terrain a été réduit au strict minimum, avec proximité du voisin. On reconnaît le style habituel de Léon Eterlet, le luxe en moins. La cheminée sur le côté n'est pas dans le style de la maison.
