VILLE DE CHELLES

PLAN LOCAL D'URBANISME

5 – Règlement : pièces écrites

5.b – Annexe relative au Patrimoine Chellois remarquable

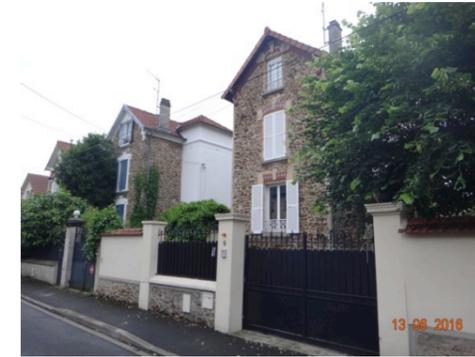
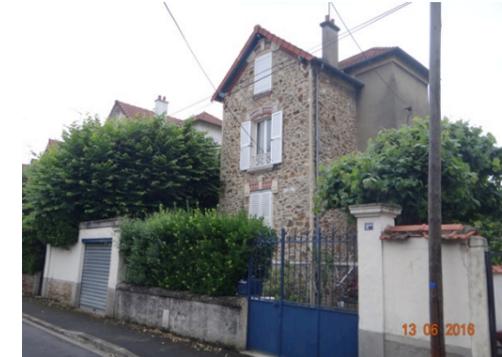
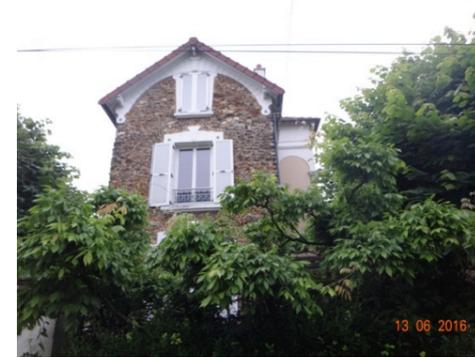
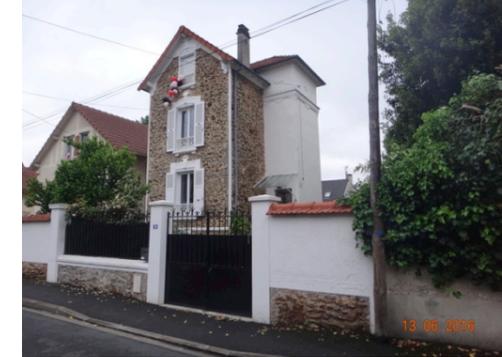
Adresse : 2bis, 4, 6, 8 et 10 rue Germaine		A
Références cadastrales : AT 201, AT 200, AT 199, AT 198, AT 197	Type / Nom : Ensemble cohérent de 5 pavillons	
Année de construction : vers 1925-1930		
Description : Petits pavillons construits sur de petits terrains de 300 à 350m ² . Les pavillons sont construits sur le même plan, un corps à gauche, à droite, sur l'arrière, une petite tour. Les décorations sont différentes suivant les maisons. Le corps principal est en meulière. La tour permet l'entrée dans le pavillon.		
Critères de classement		
Environnement	Quartier calme, petits pavillons, petits jardins sur l'arrière	
Couverture et accessoires	Couverture en tuiles mécaniques sur le corps principal et la tourelle	
Maçonnerie Type-qualité Aspect entretien rareté	Maçonnerie de bonne qualité Bon entretien Les propriétaires ont optimisé la surface en recreusant le sous-sol semi-enterré et en créant un agrandissement sur l'arrière

Percements, portes, fenêtres, lucarnes	Sans changement en façade	
Garde-corps Balcons	En fonte, marquise au-dessus des portes d'entrée	
Charpente Avancées de toit	Charpente simple, avancée de toit sur les pannes qui sont découpées	
Petits ouvrages		
Eléments décoratifs Modénatures	Décors en briques ou enduit autour des baies Les corniches, bandeaux et décors colorés tranchent un peu sur les enduits et la meulière	
Ouvrages en serrurerie	Barre d'appuis, portail, barreaudage	
Clôture	Censées être les mêmes, mais elles ont un peu varié dans le temps	
Observations : Il s'agit d'un ensemble très cohérent dont certains pavillons sont encore dans leur état d'origine.

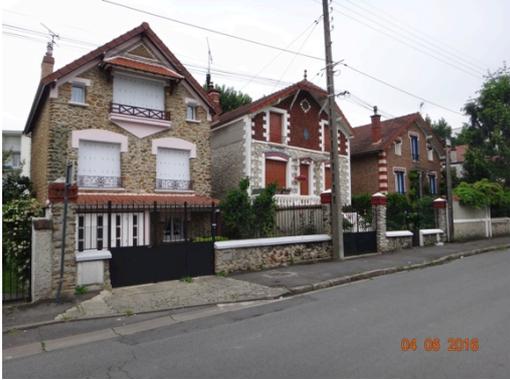
Adresse : 44, 46 et 48 rue Charles et Jacques Schlosser		B
Références cadastrales : AV 561, AV 399 et AV 382		Type / Nom : Ensemble cohérent de 3 pavillons

Année de construction : de 1928 à 1930	
	Description : Il s'agit d'un ensemble de 3 pavillons situés dans la même rue. Ils sont un peu différents, mais témoignent bien des caractéristiques de la construction à Chelles dans les années 1928-1930. Utilisation de la meulière. Modénatures évoluant en quelques années. Ils sont tous 3 bien entretenus. Le 44 est recouvert de roaille de meulière de couleur sombre.	
Critères de classement		Note
Environnement	Quartier calme du centre-ville, côté Gambetta	A
Couverture et accessoires	En tuile mécanique avec un épi pour l'un	A
Maçonnerie Type-qualité Aspect entretien rareté	En meulière, soit en parement, soit en totalité	A
Percements, portes, fenêtres, lucarnes	Variet suivant les années de construction et les dispositions intérieures	A

Garde-corps Balcons	Métal et bois	A
Charpente Avancées de toit	Soit en avancée tenue par les pannes, soit avec croupe tenue par des jambes de force	A
Petits ouvrages	Petits éléments de céramique	A
Eléments décoratifs Modénatures	Jeu de brique ou jeu de maçonnerie traités en aplats pour faire contraste avec la meulière	A
Ouvrages en serrurerie	Garde-corps et portail sur rue	A
Clôture	Muret bas et barreaudage ou mur plein avec muret bas et barreaudage	A
Observations : Il s'agit de trois pavillons construits à quelques années d'écart qui montrent bien l'évolution de la vision d'un pavillon par leurs propriétaires au moment de la construction.

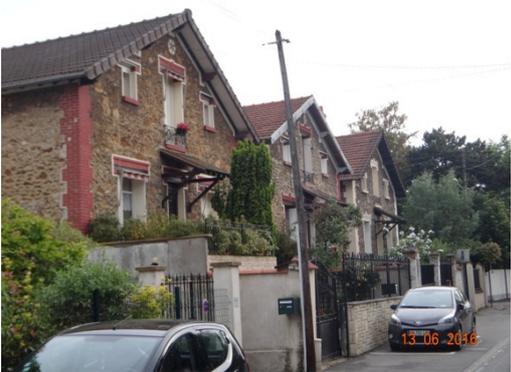
Adresse : 29, 31 et 33 rue de la Rochelle		C
Références cadastrales : AT 223, AT 224 et AT 225		Type / Nom : Ensemble cohérent de 3 pavillons

Année de construction : vers 1920	
	Description : Petits pavillons sur base carrée. Le modèle est le même pour chaque pavillon. Seul l'aspect extérieur change en fonction des souhaits des clients. Toit à deux pentes. Pavillons construits en pierre meulière. Certains ont été modifiés dans le temps. Il s'agit un ensemble cohérent.	
Critères de classement		Note
Environnement	Quartier tranquille	A
Couverture et accessoires	Tuiles mécaniques	A
Maçonnerie Type-qualité Aspect entretien rareté	Simple, mais de bonne qualité Bon dans l'ensemble	A
Percements, portes, fenêtres, lucarnes	Peu de changements	A
Garde-corps Balcons	En fonte à l'origine	A
Charpente Avancées de toit	Sur pannes découpées en bout	A
Petits ouvrages	Eléments en céramique	A
Eléments décoratifs Modénatures	Opposition de la meulière et des éléments décoratifs en brique ou bandeaux	A

Ouvrages en serrurerie	Portail sur rue et barreaudage	B
Clôture	Barreaux sur muret et portail en métal	A
Observations : Les pavillons ont été construits sur le même plan, par les mêmes entrepreneurs. Quelques variantes sont à noter du fait de modifications ou ajouts.

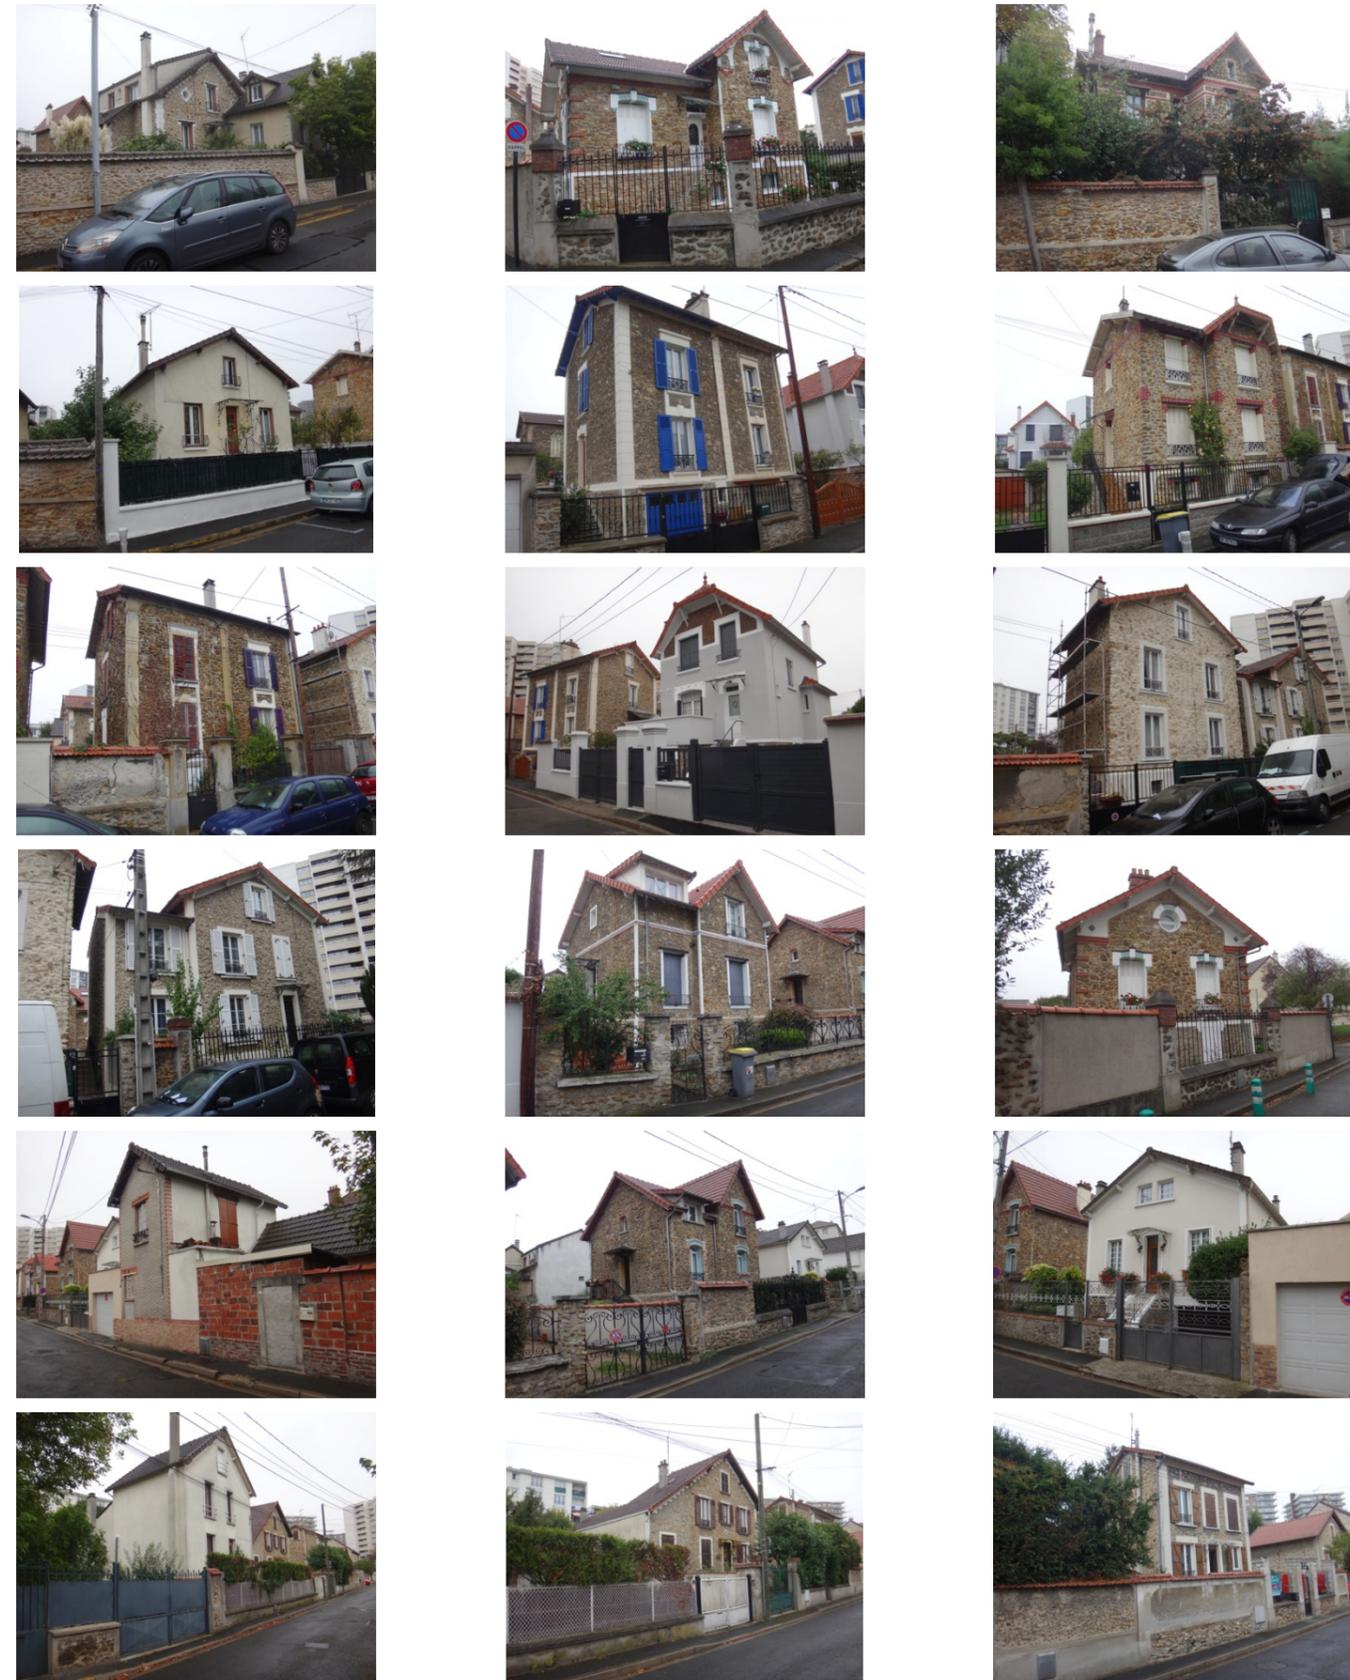
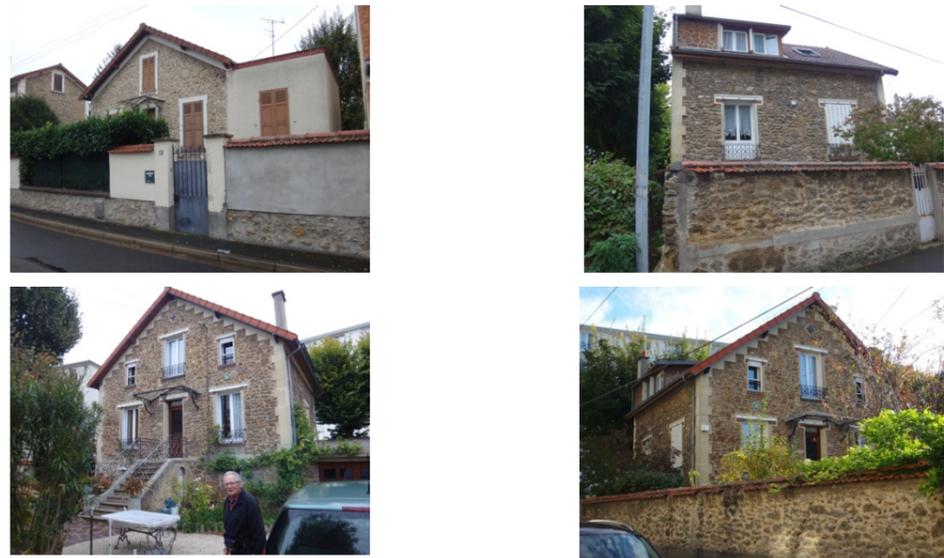
Adresse : 1, 5, 5bis, 7, 9, 11, 12, 13, 14, 15, 16, 18, 20 rue Poulain 10, 12, 14 et 14bis, 16, 18, 20, 22 rue du Docteur Roux		D
Références cadastrales : AV 200, AV 201, AV 204, AV 205, AV 208, AV 209, AV 212, AV 214, AV 202, AV 203, AV 206, AV 207, AV 210, AV 211, AV 193, AV 213, AV 192, AV 755, AV 756, AV 191, AV 190, AV 189	Type / Nom : Ensemble cohérent de 22 pavillons – Cité Poulain	
Année de construction : Peut-être 1888 pour les premiers, 1900 pour les autres		
Description : Petits pavillons construits dans la division Poulain. Le projet de division date de 1874. Les pavillons en meulière ont connu des agrandissements et modifications au cours du temps. Malgré cela, l'ensemble est cohérent et se trouve, suite à la réhabilitation, au milieu des immeubles. Une attention particulière doit être portée à ce petit village.		
Observations : Nous n'avons que peu de renseignements sur cet ensemble de pavillons circonscrits par trois rues, la rue du Docteur Roux, la rue Poulain (qui a donné son nom à la cité) et la rue du Temple. Dès 1874 des projets de lotissement voient le jour dans ce quartier, mais ceux-ci ne sont réalisés que vers 1900. Le propriétaire du 16 rue Poulain a indiqué avoir vu sur sa maison la date de 1888 sur un des pignons, aujourd'hui masqué par un agrandissement. Sur le plan de 1912, il apparaît que la presque totalité des pavillons existe. D'autres furent construits sur des parcelles libres. Il y a 22 pavillons et leurs dépendances. Ce petit îlot a échappé à la démolition suite à de nombreuses tractations. Depuis, il se trouve au milieu des immeubles. Il a aujourd'hui un petit esprit village. Cet îlot mérite que la ville porte une attention particulière à un témoin des années 1900.

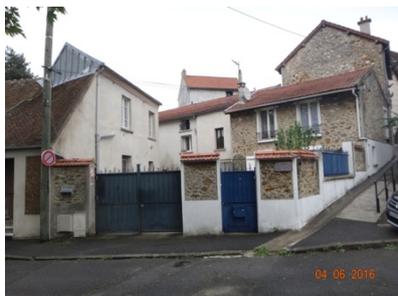
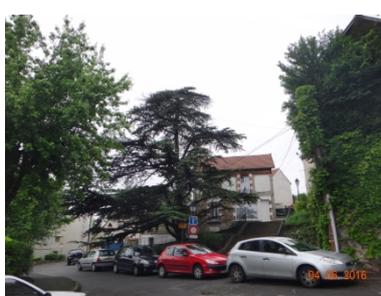
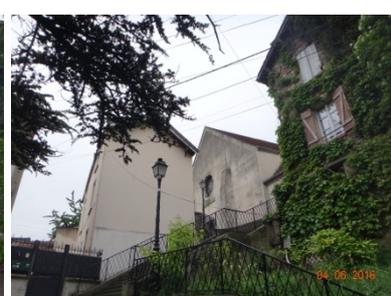
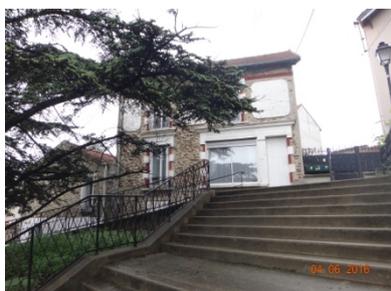
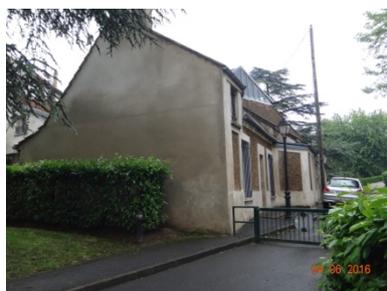
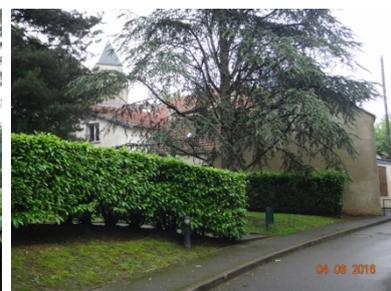
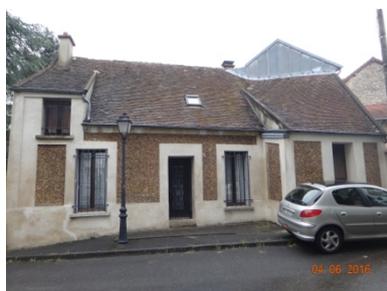
Adresse : Ilot autour de l'Eglise – 33, 31ter, 31, 35, 37 rue Jean Véron		E
Références cadastrales : AX 253, AX 685, AX 684, AX 687, AX 329		Type / Nom : ensemble bâti cohérent
Année de construction : de 1600 à nos jours		
Description : Ilot subsistant du vieux Chelles qui a eu en 400 ans une évolution continue et qui a échappé à la démolition. Les constructions sont imbriquées les unes dans les autres. C'est le témoin d'une évolution urbaine non maîtrisée par un plan d'ensemble rigide, mais plutôt par la volonté et les possibilités de chaque propriétaire et des évolutions successives de la destination des bâtiments. Certains bâtiments sont construits sur des caves médiévales et des entrées de carrière.

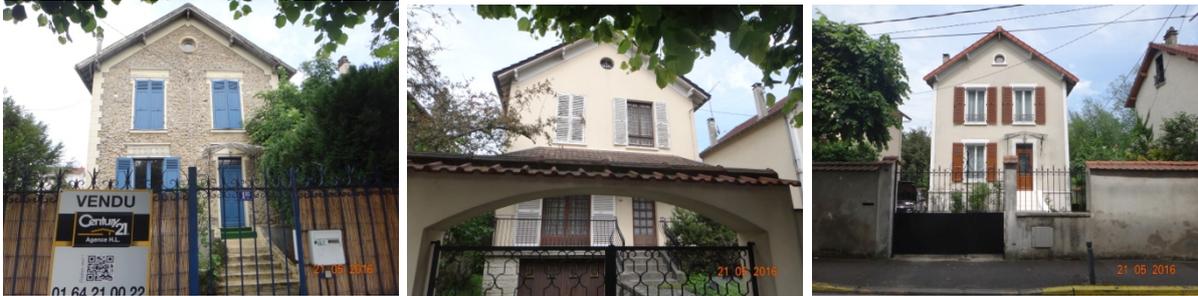
Adresse : 1bis, 3 et 5 allée Chilpéric		E
Références cadastrales : BH 117, BH 116, BH115		Type / Nom : ensemble bâti cohérent
Année de construction : vers 1900		
Description :		
<p>Lotissement de 5 pavillons</p> <p>Les lots 1bis, 3, 5 et 7 ont été construits par le même entrepreneur sur le même plan.</p> <p>Le pavillon 1bis montre le pavillon dans son état d'origine.</p> <p>Les autres ont évolué dans le temps, ils ont été ravalés et leur aspect a changé.</p> <p>Cet ensemble peut conserver sa place dans une transition entre l'avenue et le parc du Souvenir.</p>		
Critères de classement		
Environnement	Quartier tranquille en plein centre de Chelles	
Couverture et accessoires	Tuiles mécaniques	
Maçonnerie Type-qualité Aspect entretien rareté	En moellons	
Percements, portes, fenêtres, lucarnes	Percement simple et équilibré	
Garde-corps Balcons	A l'origine en fonte	
Charpente Avancées de toit	Charpente classique

Petits ouvrages		
Éléments décoratifs Modénatures	Décoration des linteaux, poteaux en fausse pierre, bandeaux, escaliers d'accès extérieur	
Ouvrages en serrurerie	Marquises et grilles	
Clôture	Murs pleins, grilles sur muret	
Observations :		
<p>Montre l'évolution du bâti dans le temps.</p> <p>Le pavillon situé au n°7 a été vandalisé et est en trop mauvais état pour être conservé.</p> <p>Pavillons simples de construction, mais représentatifs</p>
